Tilstandsrapport

Boligbygg med flere boenheter

Tertnesveien 147 C, 5114 TERTNES

Befaringsdato: 09.09.2026 **Rapportdato:** 29.09.2026 **Oppdragsnr.:** 22601-1352 **Eiendomsverdi/PropCloud ref nr:** AD9415

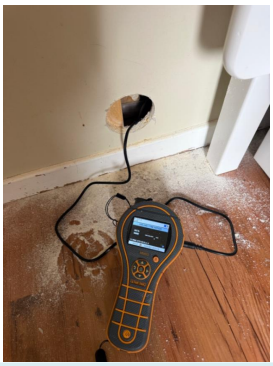
ETASJE 2 > BAD

• Badet er ventilert ved naturlig ventilasjon. Ventilasjonsløsningen tilfredsstiller ikke dagens anbefalte ventilasjonsprinsipper for våtrom og avviker fra dagens krav til mekanisk avtrekk. Begrenset luftutskifting kan medføre økt fuktbelastning og lengre uttørkingstid etter bruk. Tilstandsgrad settes til TG2.

• Manglende tilluftsventilering i våtrommet kan føre til dårlig luftsirkulasjon og høy luftfuktighet. Dette øker risikoen for kondens, muggvekst og fuktskader over tid.

• Det vil bli for høyt damppress om ikke ventilasjonen oppgraderes.

• Det anbefales å etablere tilfredsstillende tilluft, for eksempel ved spalte under dør eller ventil i dør/vegg. Dette vil bidra til bedre ventilasjon og redusere fuktbelastningen i rommet.
