OVERSIKT OVER LØSØRE OG TILBEHØR TIL EIENDOMMEN

EGENERKLÆRINGSSKJEMA

Meglerfirma	Mekleriet AS	Oppdragsnr.	2260308
Addresse	Klauvarinden 29 B		
Postnr.	5107	Sted	SALHUS
Selgers navn	Marita Gudvangen		
Selgers navn	Ørjan Siljander

Tomannsbolig

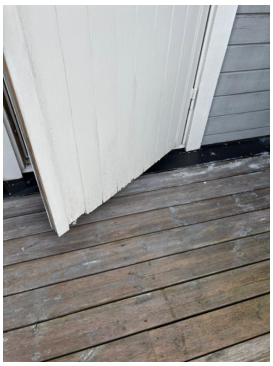
Ytterdør med fabrikklakkert dørblad i trevirke.
Terrassedør med 2-lags glass i trekarmer.

- Er noe mindre værslitasje på de andre dørene.

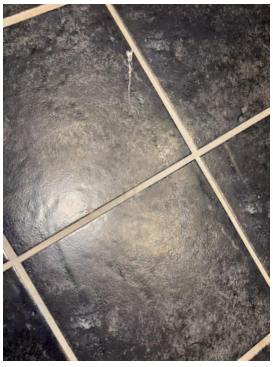
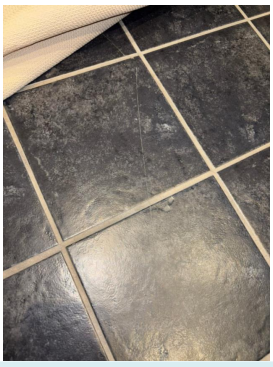
Vurdering av avvik:
• Det er påvist avvik i fallforhold til sluk i forhold til krav i forskrift på befaringstidspunktet.

• Det er påvist sprekker i fliser.

Konsekvens/tiltak
• Til tross for avviket i fall/høydeforskjell til sluk, vil gulvet fortsatt kunne lede vann mot sluket, men med redusert effektivitet. Dette kan potensielt øke risikoen for vannansamling i enkelte områder av badet.

• Fall inn til sluken er ikke kontrollert pga badekar og innbygging.

• Slike riss/sprekker kan indikere bakenforliggende fuktskader, og konstruksjonen bør observeres jevnlig for å vurdere utvikling.

• Skadet flis er i et område hvor den kun utgjør et estetisk avvik.
