Tilstandsrapport

Boligbygg med flere boenheter

Uren 10, 5036 BERGEN

Befaringsdato: 06.10.2026 **Rapportdato:** 07.10.2026 **Oppdragsnr.:** 22601-1384 **Eiendomsverdi/PropCloud ref nr:** PP4473

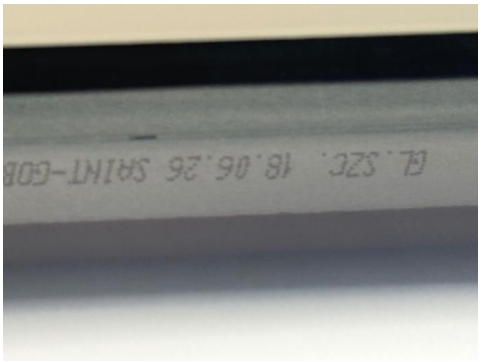
TG 1 Vinduer og takvinduer/takluker/overlys

Beskrivelse
Det er malte trevinduer med 2-lags glass.

Vinduer er av eldre dato og det må på generelt grunnlag påregnes høyere varmetap og lavere isolasjonsevne. Risiko for punktering, fuktinntrengning og skader er større i eldre vinduer. Det er ikke funnet forhold som indikerer funksjonssvikt eller betydelig slitasje utover forventet bruksslitasje for malte trevinduer.

Vindu på baderom er skiftet i 2026.
Det er noe merker og bruksslitasje.

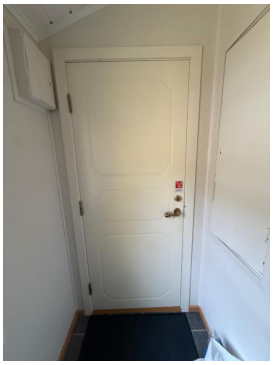
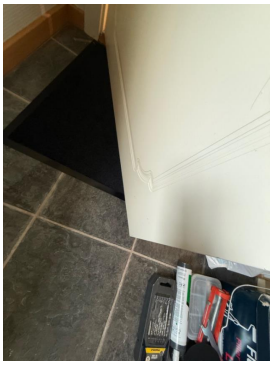
TG 1 Ytterdører

Beskrivelse
Boligen har felles adkomstdør med tilkoblet dørtelefon.

Entrédør i brannklasse B-30 med 35 desibel lydmotstand fra 1997.

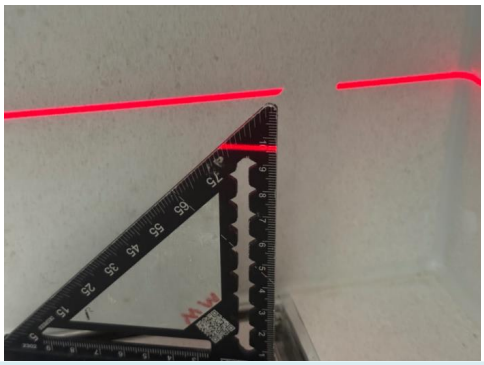
Det er registrert bomlyd i enkelte gulvfliser. Bomlyd indikerer redusert vedheft mellom flis og underlag. Forholdet vurderes isolert sett å ha begrenset betydning så lenge flisene ligger stabile og uten sprekker eller bevegelser.

På bakgrunn av dette gis forholdet tilstandsgrad TG1.

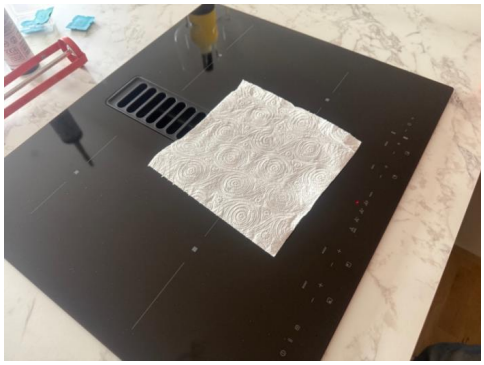
Kjøkken med avtrekk integrert i platetopp.
Avtrekket går i gulvet og ut.
Og er undersøkt med ark, fungerer tilfredstillende.

Funksjonstest med papir.

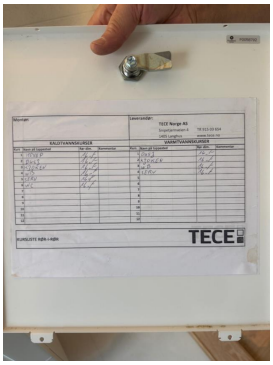
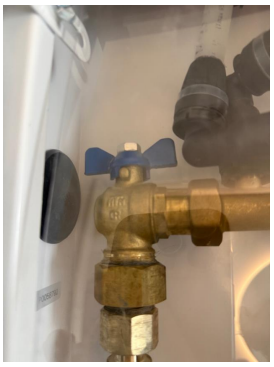
Innvendige vannledninger er av plast (rør-i-rør) og besiktiget i rørskap.

Stoppeventil kaldtvann.

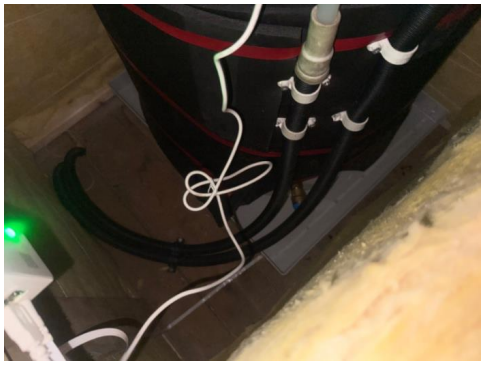
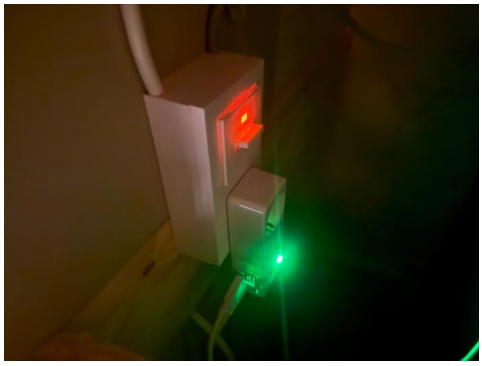
TG 2 Varmtvannsbereder/tank

Det ble ved befaring ikke registrert synlige avvik, lekkasjer eller tegn til unormal slitasje, og installasjonen fremstår som funksjonell på befaringstidspunktet.

• Berederen fungerer i dag, men den har oppnådd med enn halve levetiden.
Varmtvannsberederen vurderes å være på slutten av forventet teknisk levetid. Det ble ved befaring ikke registrert synlige lekkasjer eller andre forhold som indikerer akutt funksjonssvikt, men risikoen for feil og lekkasje øker som følge av alder.

Det anbefales likevel jevnlig ettersyn av sikkerhetsventil, rørtilkoblinger og eventuelle lekkasjeindikasjoner, i tråd med leverandørens anbefalinger. Utskifting må påregnes ved svikt eller vedlikeholdsbehov.

• Det er pr. i dag ikke behov for utbedringstiltak.
