Tilstandsrapport

Ortustranden 34, 5143 FYLLINGSDALEN

Befaringsdato: 16.09.2026 **Rapportdato:** 23.09.2026 **Oppdragsnr.:** 22601-1350 **Eiendomsverdi/PropCloud ref nr:** PM1771

Autorisert foretak: WIGUM & NIELSEN AS **Sertifisert Takstingeniør:** Kenneth Nielsen

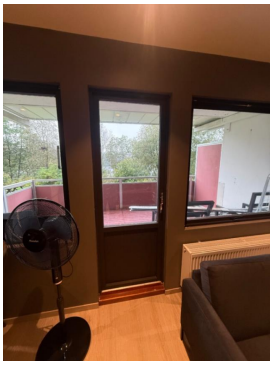
TG 2 Balkongdør

Malt balkongdør i treverk med 2-lags glass..

• Døren har malte treoverflater. Det er registrert normal slitasje og brukspåvirkning på døren, særlig i nedre del av dørblad og karm hvor belastningen normalt er størst. Forholdet vurderes å være aldersrelatert og i samsvar med forventet slitasje på malte tredører over tid.

Det ble ved befaring ikke registrert tegn til råteskader, men overflatene fremstår med behov for vedlikehold for å opprettholde beskyttelsen av treverket og hindre videre nedbrytning som følge av fukt og normal bruk.

På bakgrunn av alder og registrert vedlikeholdsbehov gis dørene tilstandsgrad TG2.

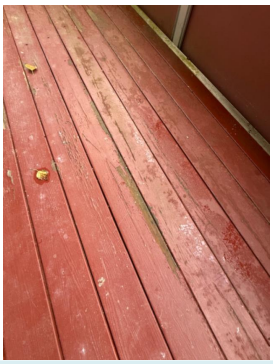
TG 2 er gitt på grunn av alder i forhold til forventet levetid.

• Rekkverket på balkong eller terrasse er for lavt i forhold til dagens krav.

• Det anbefales vedlikehold av terrassebord, herunder rengjøring og overflatebehandling. Ved betydelig slitasje bør enkelte bord eller hele terrassegulvet skiftes. Tiltaket vil forbedre utseende, redusere risiko for fliser/splinter og forlenge levetiden.

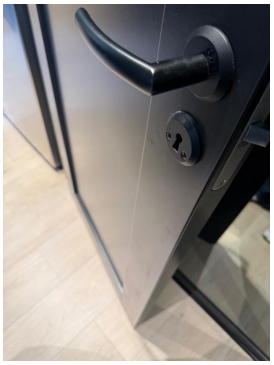
TG 2 Innvendige dører

Innvendige dører er profilerte dører.
Det er noe merker og bruksslitasje.

• Lakke/male skadet område, eventuelt skifte dørbladet

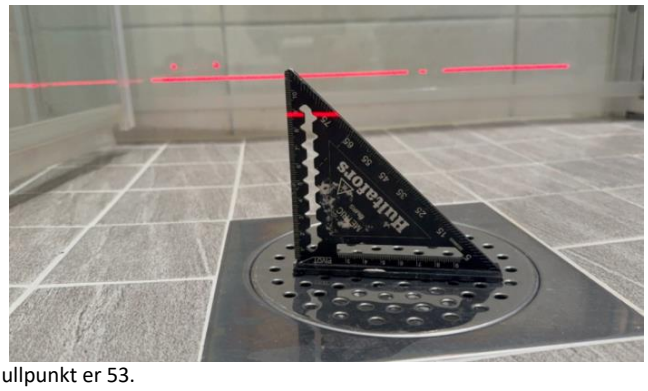
Våtrommet har flislagt gulv med elektriske varmekabler.

Baderomsgulvet er vurdert med fokus på fallforhold mot sluk.
Det er målt ca. 33 mm høydeforskjell fra topp slukrist til gulv ved dørterskel.
Høyde fra gulv og topp dørterskel er målt til 22 mm

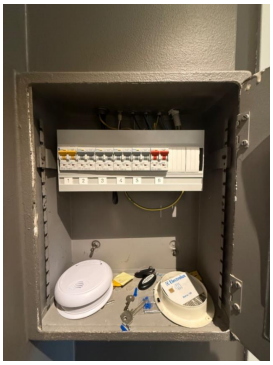
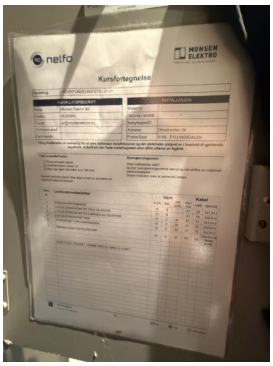
Elektrisk anlegg

Sikringsskap med automatsikringer.
Det elektriske anlegget ligger i hovedsak skjult i konstruksjonen.
