Tilstandsrapport

Rekkehus

Nedre Gimlebakken 12, 5052 BERGEN

Befaringsdato: 22.09.2026 **Rapportdato:** 26.10.2026 **Oppdragsnr.:** 22601-1358 **Eiendomsverdi/PropCloud ref nr:** VG6629

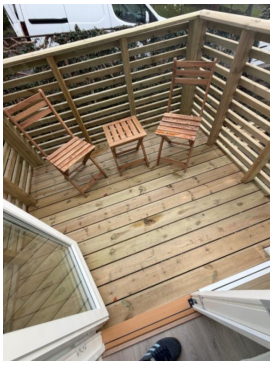
TG 1 Balkonger, verandaer, takterrasser og altaner

Beskrivelse
Balkong i trekonstruksjon med adkomst fra kjøkken, ca. 3,6 m².
Terrasse i trekonstruksjon, med adkomst fra entre, ca. 26,5 m².

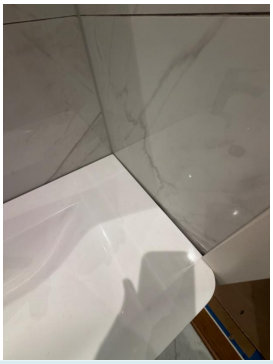
TG 1 Sanitærutstyr og innredning

Våtrommet har innredning med nedfelt servant, veggmontert toalett, dusjvegger/hjørne og opplegg for vaskemaskin.

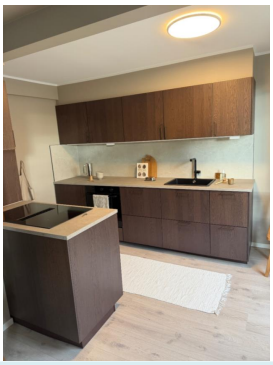
TG 1 Overflater og innredning

Kjøkkeninnredningen har glatte fronter og benkeplate i laminat. Det er kjøl/fryseskap, oppvaskmaskin, platetopp og stekeovn.

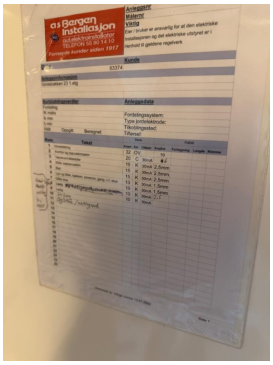
Elektrisk anlegg

Det har vært el-tilsyn siste 5 år. Det elektriske anlegget er montert etter 1 januar 1999. Anlegget er opplyst installert eller totalt rehabilitert i 2026.
