Tilstandsrapport

Boligbygg med flere boenheter

Fabrikkgaten 7 B, 5059 BERGEN

Befaringsdato: 23.09.2026 **Rapportdato:** 24.09.2026 **Oppdragsnr.:** 22601-1359 **Eiendomsverdi/PropCloud ref nr:** FL1540

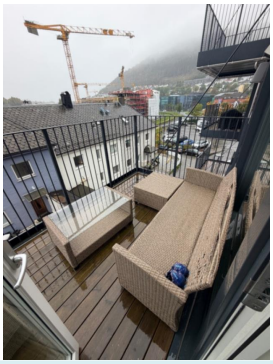
TG 1 Balkonger, verandaer, takterrasser og altaner

Beskrivelse
Balkong i stålkonstruksjon, med adkomst fra stue, ca. 7,4 m².
Rekkverkshøyden er målt til 131 cm.

Boligen har en stor og romslig balkong med god bruksverdi. Terrassebordene fremstår imidlertid som slitt og værpåvirket, med tegn til overflateslitasje. Forholdet vurderes som normalt vedlikeholdsbehov og bør utbedres for å opprettholde funksjon, sikkerhet og levetid.

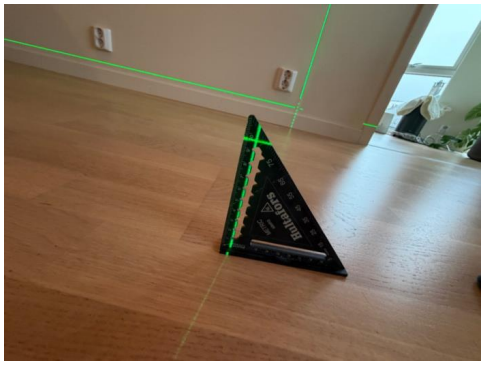
TG 1 Etasjeskiller og bærende konstruksjoner

Etasjeskiller og bærende konstruksjoner er av betong. Det er målt ca. 3 mm høydeforskjell på gulv i stue i hovedetasje over en lengde på ca 2 m.

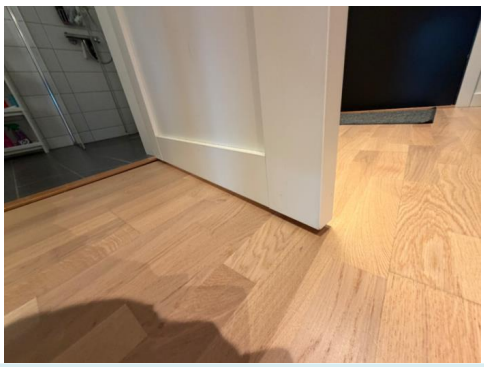
TG 2 Innvendige dører

• Innvendige dører fremstår med normal bruksslitasje og elde.
Det er registrert overflateslitasje og normal alderspåvirkning på enkelte dører og karmer.

Videre er det registrert svelling i nedre del av baderomsdør, noe som typisk kan relateres til fuktpåvirkning over tid.

Dørene vurderes for øvrig å være funksjonelle ved befaringstidspunktet, men registrert slitasje på baderomsdør tilsier redusert standard

Tilstandsgrad settes til TG2 på bakgrunn av bruksslitasje og registrert svelling i baderomsdør.

• Det anbefales normalt vedlikehold av overflater samt kontroll av baderomsdøren for å begrense videre fuktpåvirkning.
Det anbefales å etablere større luftespalte under døren for å sikre bedre lufttilførsel til våtrommet. Videre anbefales kontroll og eventuell utbedring av svelling i dørforing for å hindre videre skadeutvikling.

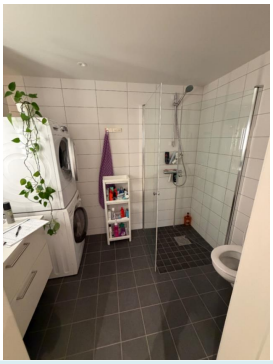
ETASJE > BAD

Aktuell byggeforskrift da våtrommet ble bygget var teknisk forskrift 2017. Dokumentasjon består av kontrollerklæringer.

TG 1 Dokumentasjon for våtrom

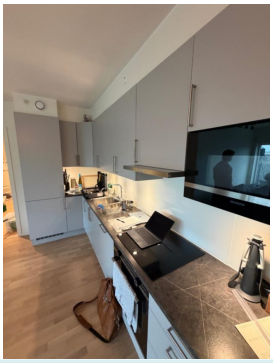
TG 1 Overflater og innredning

Kjøkkeninnredningen har glatte fronter og benkeplate i laminat. Det er kjøl/fryseskap, oppvaskmaskin, platetopp, stekeovn, vannstoppsystem og komfyrvakt.
Kjøkkeninnredningen er visuelt vurdert ved befaring. Innredningen fremstår i normal stand med mindre bruksslitasje i overflater som er vanlig for en kjøkkeninnredning i bruk.
Det ble ikke registrert tegn til vesentlige skader eller forhold som påvirker kjøkkenets funksjon ved befaringstidspunktet.

Mindre merker og overflateslitasje vurderes å være i tråd med normal bruk over tid. Forholdet vurderes å ha begrenset betydning for funksjon og bruk.

Kjøkkenet gis tilstandsgrad TG1.
