Tilstandsrapport

Boligbygg med flere boenheter

Hagerups vei 47 A, 5093 BERGEN

Befaringsdato: 21.09.2026 **Rapportdato:** 30.09.2026 **Oppdragsnr.:** 22601-1360 **Eiendomsverdi/PropCloud ref nr:** QW7829

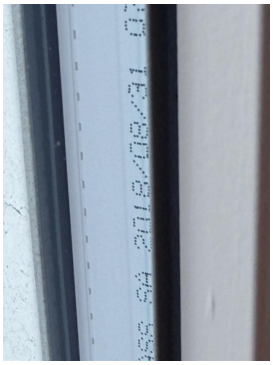
TG 1 Vinduer og takvinduer/takluker/overlys

Vinduene er malte og har 2-lags glass. Vinduer produsert i 2018.
Det er noe merker og bruksslitasje.

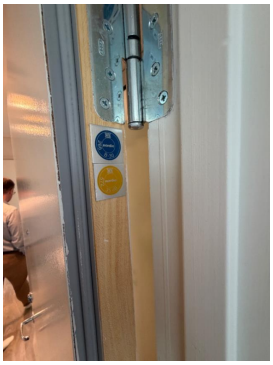
TG 1 Ytterdører

Boligen har felles adkomstdør med tilkoblet dørtelefon.

Entrédør med brannklasse B-30 og malt balkongdør

Det bør på generelt grunnlag påregnes at dører har behov for justering med jevne mellomrom.

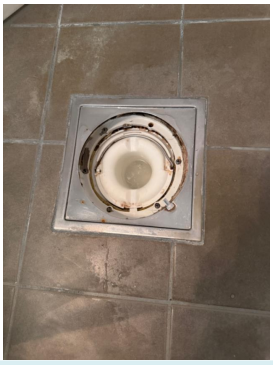
TG 2 Vanntett sjikt, membran og sluk

Våtrommet har skjult vanntett sjikt med påstrykningsmembran/smøremembran på vegg og gulv. Sluket er av plast.

• tilslutning mellom membran og sluk. Manglende festepunkt kan medføre redusert eller ujevn klemkraft mot membranen og dermed økt risiko for at tilslutningen mellom membran og sluk ikke opprettholder tilfredsstillende tetthet over tid.
Det ble ikke registrert synlige tegn til lekkasje eller fuktskade som kan knyttes til forholdet på befaringsdagen. Skjulte deler av membran og sluktilslutning kan imidlertid ikke vurderes fullt ut ved visuell kontroll.
TG2 settes på bakgrunn av mangelfull utførelse ved slukets klemring og den økte risikoen for fuktinntrengning dette medfører.

• Det anbefales at sluk, klemring og membrantilslutning kontrolleres av kvalifisert fagperson. Manglende festeskrue bør kompletteres dersom dette kan utføres i samsvar med slukprodusentens monteringsanvisning og uten å skade membranen. Samtidig bør det kontrolleres at klemringen har korrekt innfesting og jevn klemkraft rundt hele sluket.
Dersom tilfredsstillende membrantilslutning ikke kan dokumenteres eller sikres, må ytterligere tiltak vurderes.

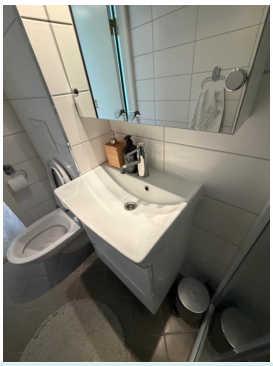
TG 1 Sanitærutstyr og innredning

Våtrommet har innredning med nedfelt servant, veggmontert toalett og dusjvegger/hjørne.

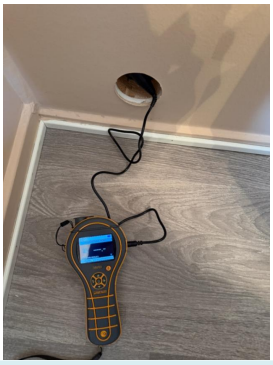
TG 0 Tilliggende konstruksjoner våtrom

Det er utført fuktmåling ved hulltaking er foretatt på soverommet i veggens bunnsvill ved bruk av resistiv fuktmåler.
Målt fuktkvote var ca. 0,0 vekt%, hvilket er innenfor normale verdier for trekonstruksjoner i oppvarmede rom.
Måleresultatet gir ikke indikasjoner på skadelig fuktbelastning eller aktiv fuktpåvirkning på måletidspunktet.

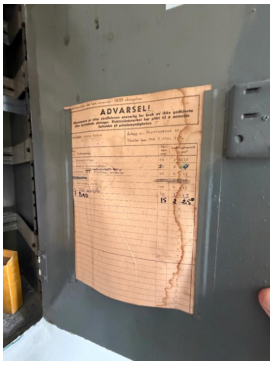
Vurdering av avvik:
• I følge eier, virker ikke varmekabler i entre.

Konsekvens/tiltak
• Behov for kontroll av det elektriske anlegget indikerer usikkerhet rundt tilstand og sikkerhet. Eventuelle feil eller mangler kan medføre økt risiko for brann, elektrisk støt og skade på utstyr. Det elektriske anlegget må kontrolleres av kvalifisert elektrofaglig person. Eventuelle avvik bør utbedres for å sikre en trygg og forskriftsmessig installasjon.
