Tilstandsrapport

Boligbygg med flere boenheter

Steinkjellergaten 8 B, 5003 BERGEN

Befaringsdato: 28.09.2026 **Rapportdato:** 07.10.2026 **Oppdragsnr.:** 22601-1365 **Eiendomsverdi/PropCloud ref nr:** LM7049

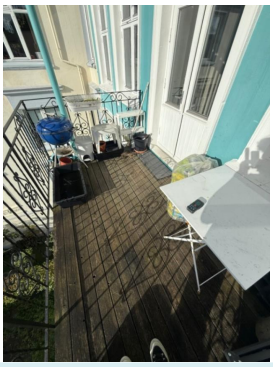
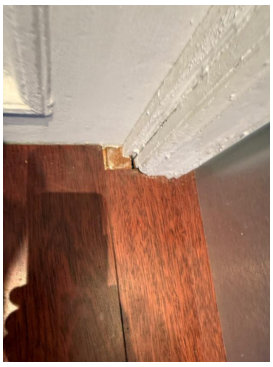
Vurdering av avvik:
• Boligen har en stor og romslig balkong med god bruksverdi. Terrassebordene fremstår imidlertid som slitt og værpåvirket, med tegn til overflateslitasje. Forholdet vurderes som normalt vedlikeholdsbehov og bør utbedres for å opprettholde funksjon, sikkerhet og levetid.

Konsekvens/tiltak
• Det anbefales vedlikehold av terrassebord, herunder rengjøring og overflatebehandling. Ved betydelig slitasje bør enkelte bord eller hele terrassegulvet skiftes. Tiltaket vil forbedre utseende, redusere risiko for fliser/splinter og forlenge levetiden.

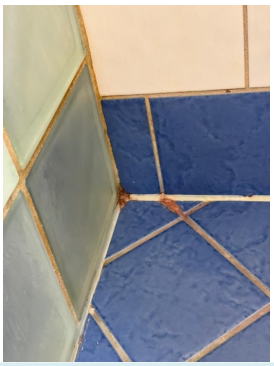
HOVEDETASJE > BAD

• Konsekvensen er at membranens tilstand og tetthet er usikker som følge av alder og manglende dokumentasjon, noe som øker risikoen for skjulte fuktskader og kan medføre behov for nærmere undersøkelser og eventuell rehabilitering av våtrommet.

• Avvik i høydeforskjell eller fall på våtrommet vil føre til at vann ikke ledes korrekt mot sluk. Dette øker risikoen for vannansamlinger, fuktinntrengning og påfølgende skader på konstruksjon og overflater.

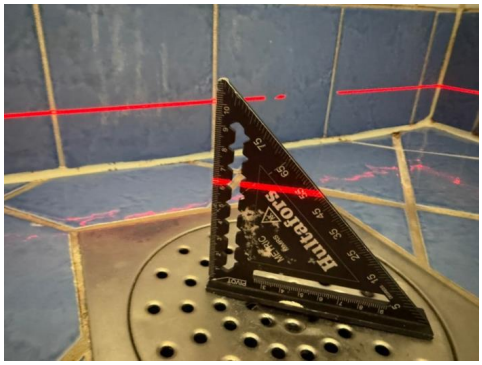
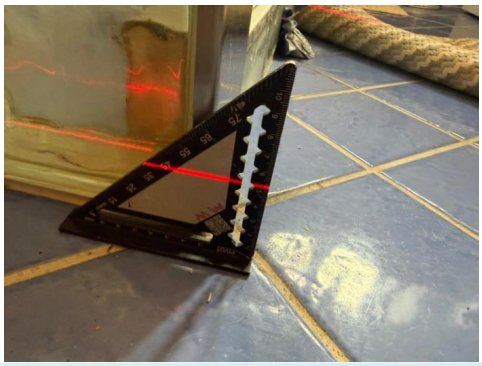
HOVEDETASJE > BAD

• Det er ikke påvist tilfredsstillende løsning for å synliggjøre lekkasje fra innebygget sisterne.

• Uten tilfredstillende dreneringsløsning/lekkasjesikring kan lekkasjer pågå over lang tid uten å bli oppdaget. Dette kan føre til omfattende fuktskader i omkringliggende byggematerialer.

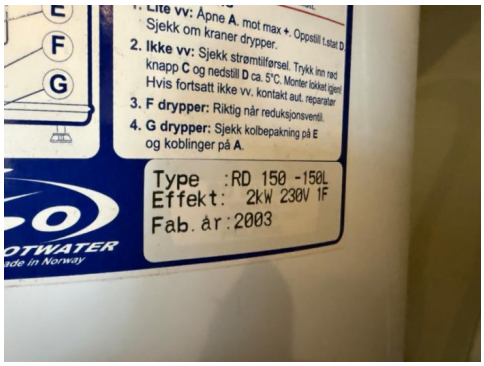
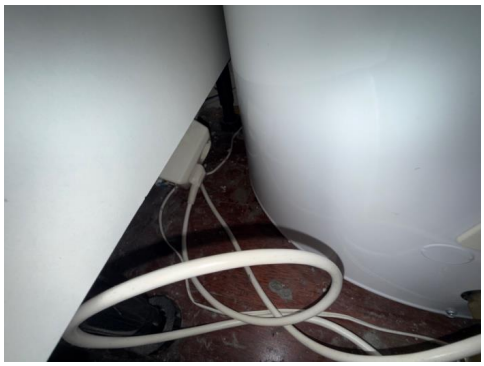
Vurdering av avvik:
• Det er ikke påvist tilfredsstillende el-tilkobling av varmtvannstank iht. gjeldende forskrift.

Konsekvens/tiltak
• Mangelfull el-tilkobling kan innebære økt risiko for elektrisk feil, brannfare og redusert sikkerhet.

• Manglende avrenning kan føre til at lekkasjevann sprer seg ukontrollert, med økt risiko for omfattende vannskader.

• Eldre varmtvannstank har økt risiko for svikt og lekkasjer, med fare for vannskader og redusert driftssikkerhet.

• Det anbefales å etablere avrenning til sluk eller annen godkjent løsning som begrenser skadeomfang ved lekkasje.

• Det anbefales å planlegge utskifting av varmtvannstanken for å sikre videre trygg og stabil drift.

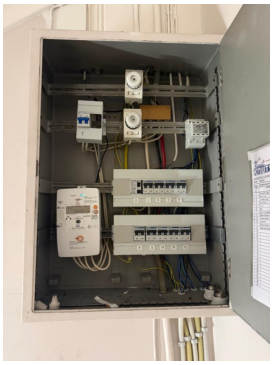
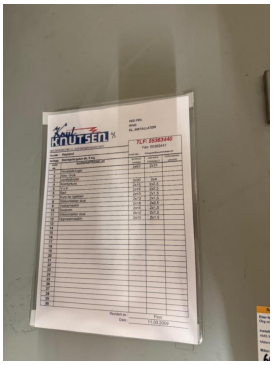
Det anbefales derfor at anlegget kontrolleres av en kvalifisert elektrofaglig person, spesielt dersom det ikke foreligger nyere kontrollrapport eller dokumentasjon på utførte arbeider og endringer. Eventuelle avvik bør utbedres i henhold til gjeldende regelverk.
