Tilstandsrapport

Darres gate 20, 0175 OSLO

Andelsnummer 9

Befaringsdato: 05.10.2026 **Rapportdato:** 12.11.2026 **Oppdragsnr.:** 20463-2652 **Eiendomsverdi/PropCloud ref nr:** BT4564

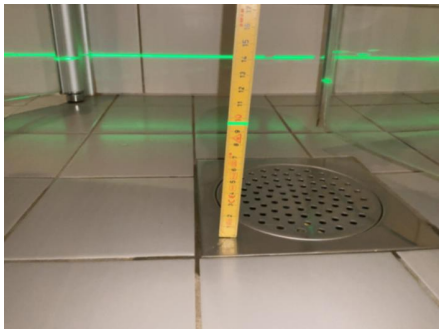
Tettesjikt vegger: Ukjent
Tettesjikt gulv: Synlig klemt underliggende banemembran under klemring, synlig beskyttelsesduk over banemembran.
Det er plastsluk.
Høydeforskjellen fra toppen av sluket til flis ved dørterskelen er ca 32 mm.

Vurdering av avvik:
• Det er ingen informasjon eller synlig tegn til tettesjikt på vegger.

Sluk

Høydeforskjell (flis ved terskel)

Høydeforskjell (ved sluk)

Konsekvens/tiltak
• Det bør fremskaffes dokumentasjon eller utføres undersøkelser for å avklare om det finnes tilfredsstillende tettesjikt på veggene. Manglende eller ukjent tettesjikt medfører økt risiko for fuktskader i veggkonstruksjonen, som kan føre til skjulte skader og behov for kostbare utbedringer.
