Tilstandsrapport

Boligbygg med flere boenheter

Rugdeveien 38, 5097 BERGEN

Befaringsdato: 30.09.2026 **Rapportdato:** 05.10.2026 **Oppdragsnr.:** 22601-1370 **Eiendomsverdi/PropCloud ref nr:** PN6857

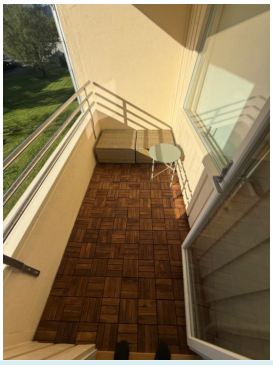
TG 1 Balkongdør

Beskrivelse
Malt balkongdør i tre med 2-lags glass og aluminium ytterbekledning fra 2009.

Det bør på generelt grunnlag påregnes at dører har behov for justering med jevne mellomrom.

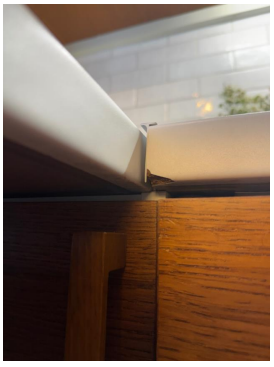
Det ble registrert et mindre hakk i benkeplaten, og mangelfull silikonering enkelte plasser på kjøkkenet. Forholdet anses som vedlikeholdsmessig og har begrenset betydning for funksjon. Om ikke utbedring skjer, vil skadene kunne utvikle seg på sikt.

Mindre merker og overflateslitasje vurderes å være i tråd med normal bruk over tid. Forholdet vurderes å ha begrenset betydning for funksjon og bruk.

Kjøkkenet gis tilstandsgrad TG1.

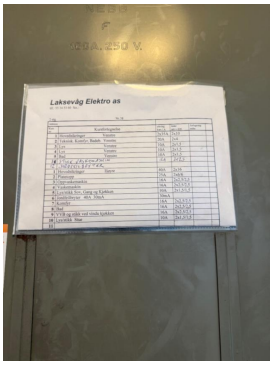
Vurdering av avvik:

• Det er behov for at en kvalifisert elektrofaglig person kontrollerer det elektriske anlegget.

• Vurderingen av det elektriske anlegget er begrenset til en forenklet visuell kontroll i samsvar med Forskrift til avhendingslova. Takstingeniøren har ikke elektrofaglig kompetanse og foretar derfor ikke en teknisk kontroll eller tilstandsvurdering av anleggets funksjon og sikkerhet.

Det elektriske anlegget er over 10 år gammelt. Som følge av alder og den begrensede kontrollen kan det ikke utelukkes at det foreligger feil, mangler eller behov for vedlikehold og oppgraderinger som ikke lar seg avdekke ved en visuell befaring.

Det anbefales derfor at anlegget kontrolleres av en kvalifisert elektrofaglig person, spesielt dersom det ikke foreligger nyere kontrollrapport eller dokumentasjon på utførte arbeider og endringer. Eventuelle avvik bør utbedres i henhold til gjeldende regelverk.
