EGENERKLÆRINGSSKJEMA

Meglerfirma	Mekleriet Frogner	Oppdragsnr.	4260549
Addresse	Thereses gate 25		
Postnr.	0354	Sted	OSLO
Selgers navn	Kari Lundegaard

Leilighet H0301

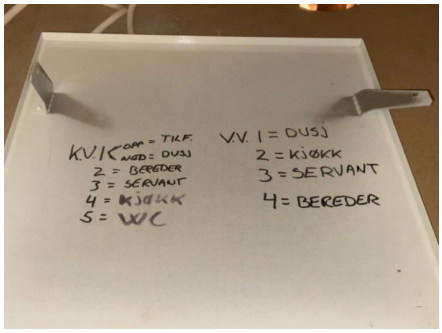
• Kobberrør med loddede, klemte eller andre type skjøter eldre enn 33 år og har derfor usikker fremtidig funksjon.

Konsekvens/tiltak
• Avviket indikerer redusert gjenværende levetid og økt usikkerhet knyttet til anleggets tilstand. Det er per i dag ikke behov for utbedringstiltak, da anlegget fungerer som forutsatt. Tiltak på sikt kan likevel ikke utelukkes.
