Tilstandsrapport

Leilighet i rekkehus

Kirkebirkeland 99, 5227 NESTTUN

Befaringsdato: 05.10.2026 **Rapportdato:** 07.10.2026 **Oppdragsnr.:** 20334-2665 **PropCloud ref nr:** TS1540

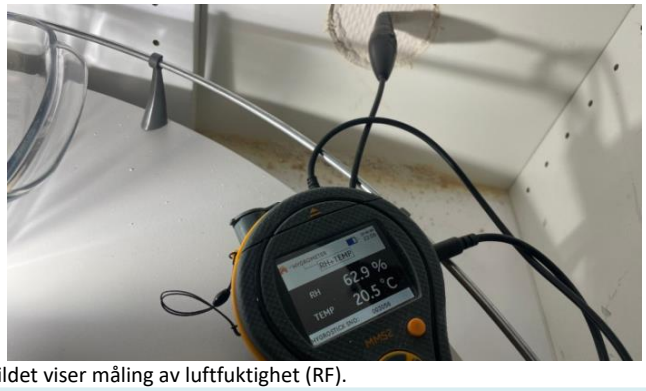
U.ETG. > BAD

TG 1 Tilliggende konstruksjoner våtrom

Hulltaking ble foretatt uten å avdekke unormale forhold i konstruksjonen.
Det er målt relativ luftfuktighet (RF) på 62,9 % ved 20,5 °C.
Trefukt var ikke målbart (trefukt er ikke målbart under 6,2 vektprosent).

Bildet viser måling av luftfuktighet (RF).
