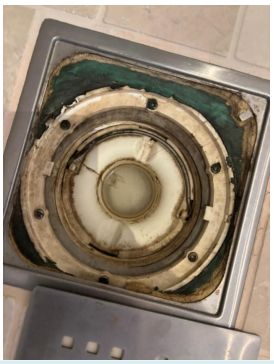
• Påstrykningsmembran/smøremembran på vegg er eldre enn 15 år og det mangler dokumentasjon. Tettesjiktet har derfor usikker fremtidig funksjon.

• Påstrykningsmembran/smøremembran på gulv er eldre enn 15 år og det mangler dokumentasjon. Tettesjiktet har derfor usikker fremtidig funksjon.

• Overside slukmansjett er ikke smurt med membran inn under klemring.

• Konsekvensen er at membranens tilstand og tetthet er usikker som følge av alder og manglende dokumentasjon, noe som øker risikoen for skjulte fuktskader og kan medføre behov for nærmere undersøkelser og eventuell rehabilitering av våtrommet.
