Tilstandsrapport

Arbos gate 2 A, 0368 OSLO

gnr. 215, bnr. 2, snr. 30

Befaringsdato: 05.10.2026 **Rapportdato:** 20.10.2026 **Oppdragsnr.:** 20463-2651 **Eiendomsverdi/PropCloud ref nr:** GR1850

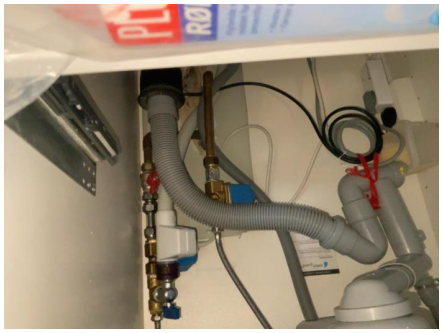
Vannledninger bestående av rør i rør system og kobberrør.

• Kobberrør med loddede, klemte eller andre type skjøter eldre enn 33 år og har derfor usikker fremtidig funksjon.

• Avviket indikerer redusert gjenværende levetid og økt usikkerhet knyttet til anleggets tilstand. Det er per i dag ikke behov for utbedringstiltak, da anlegget fungerer som forutsatt. Tiltak på sikt kan likevel ikke utelukkes.
