Tilstandsrapport

Boligbygg med flere boenheter

Møllendalsveien 61 B, 5009 BERGEN

Befaringsdato: 09.10.2026 **Rapportdato:** 14.10.2026 **Oppdragsnr.:** 22601-1388 **Eiendomsverdi/PropCloud ref nr:** EX9746

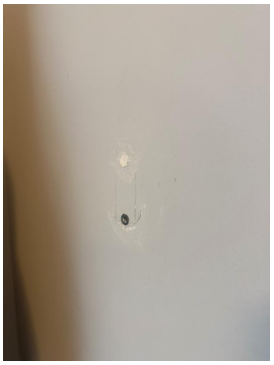
TG 1 Overflater - vegger og himlinger

Det kan i enkelte tilfeller være vanskelig å skille visuelt mellom parkett, laminat, klikkvinyl og lignende gulvtyper, særlig der deler er tildekket eller
utilgjengelige. Det tas derfor et visst forbehold om feil klassifisering av gulvmateriale. Kjøper oppfordres til å undersøke dette nærmere dersom det er av
betydning.

Forholdet gis tilstandsgrad TG1.

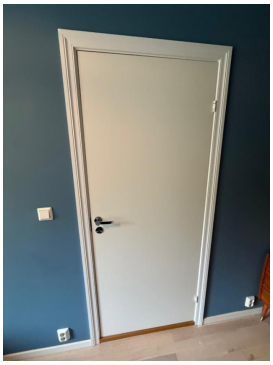
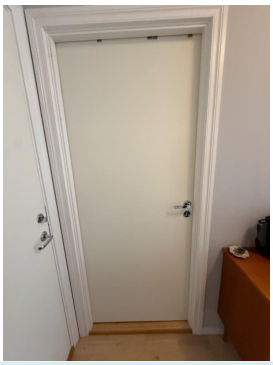
TG 1 Innvendige dører

Innvendige dører er malte glatte dører.

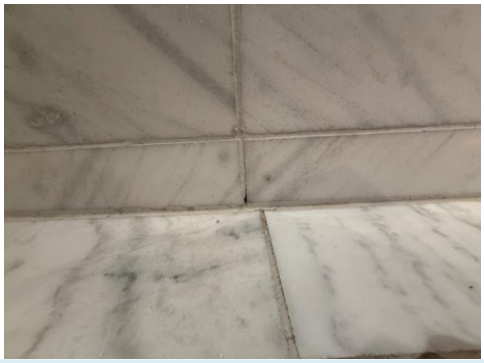
Vurdering av avvik:
• Baderommet fremstår med normal bruksslitasje og aldersrelaterte tegn til slitasje på overflater og detaljer.
Våtrom er bygningsdeler som over tid utsettes for betydelig fuktbelastning, og slitasje på fuger, overflater, tettesjikt og installasjoner må forventes gjennom normal bruk.

Det ble observert slitasje på fuger i dusjsonen. Forholdene vurderes å være av vedlikeholdsmessig karakter, men kan over tid gi økt risiko for fuktinntrengning dersom de ikke utbedres.

Ved visuell befaring ble det ikke registrert tegn til aktive lekkasjer eller andre forhold som indikerer pågående fuktskader.
Membran og øvrige fuktsikrende konstruksjoner er skjulte og kan ikke kontrolleres uten destruktive inngrep.

På bakgrunn av alder, registrert slitasje og den naturlig økende risikoen for svekkelser i skjulte bygningsdeler vurderes våtrommet å ha et fremtidig vedlikeholds- og oppgraderingsbehov.

Bygningsdelen gis tilstandsgrad TG2 på grunn av alder, normal slitasje og usikkerhet knyttet til tilstanden på skjulte fuktsikrende konstruksjoner.

• Det anbefales jevnlig kontroll og vedlikehold av fuger, sluk, gjennomføringer og øvrige våtromsdetaljer. Fugene fremstår med slitasje og aldring, og det bør påregnes utskifting/reparasjon for å opprettholde tilfredsstillende tetthet og redusere risiko for fuktinntrengning.
Ved fremtidig oppgradering bør det vurderes rehabilitering av våtrommet i henhold til gjeldende byggtekniske krav.

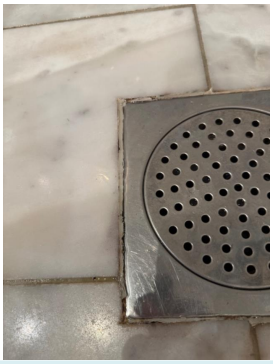
• Baderomsgulvet er vurdert med fokus på fallforhold mot sluk.
Det er målt ca. 17 mm høydeforskjell fra topp slukrist til gulv ved dørterskel.
Det er ikke registrert oppbrett på membran ved dørterskel.

Etter dagens anbefalte løsninger for våtrom bør høydeforskjellen normalt være minimum 25 mm for å sikre at vann ledes til sluk og for å redusere risiko for at vann kan renne ut av våtrommet.

Registrert høydeforskjell er noe mindre enn anbefalt nivå. Det ble imidlertid ikke registrert tegn til vannansamlinger eller fuktskader ved befaringstidspunktet. Forholdet vurderes derfor som et mindre avvik i forhold til dagens anbefalte utførelse.

På bakgrunn av dette gis forholdet tilstandsgrad TG2.

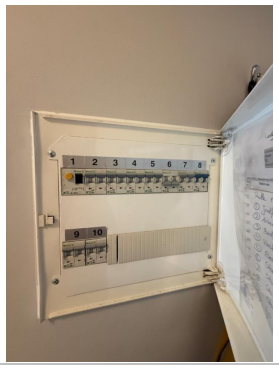
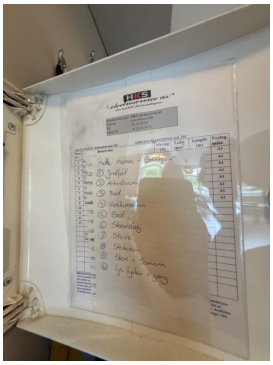
• Det er behov for at en kvalifisert elektrofaglig person kontrollerer det elektriske anlegget.

• Vurderingen av det elektriske anlegget er begrenset til en forenklet visuell kontroll i samsvar med Forskrift til avhendingslova. Takstingeniøren har ikke elektrofaglig kompetanse og foretar derfor ikke en teknisk kontroll eller tilstandsvurdering av anleggets funksjon og sikkerhet.

Det elektriske anlegget er over 10 år gammelt. Som følge av alder og den begrensede kontrollen kan det ikke utelukkes at det foreligger feil, mangler eller behov for vedlikehold og oppgraderinger som ikke lar seg avdekke ved en visuell befaring.

Det anbefales derfor at anlegget kontrolleres av en kvalifisert elektrofaglig person, spesielt dersom det ikke foreligger nyere kontrollrapport eller dokumentasjon på utførte arbeider og endringer. Eventuelle avvik bør utbedres i henhold til gjeldende regelverk.
