Tilstandsrapport

Lensmannsvegen 23, 4250 KOPERVIK KARMØY kommune

Befaringsdato: 13.10.2026 **Rapportdato:** 13.10.2026 **Oppdragsnr.:** 19953-2500 **Eiendomsverdi/PropCloud ref nr:** EJ2789

Enebolig - Byggeår: 1964

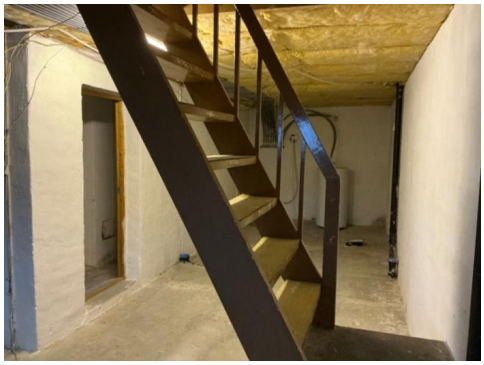
⚠ Innvendige trapper

Beskrivelse
Det er malt tretrapp.

Vurdering av avvik:
• Åpninger mellom trinn i innvendig trapp er større enn dagens forskriftskrav.
• Det er ikke montert rekkverk på innvendig trapp.
• Trappen har dårlig funksjonalitet, da den er bratt og vanskelig å gå i. Dette kan medføre økt risiko for fall og personskade.

Konsekvens/tiltak
• Manglende rekkverk kan redusere muligheten for støtte ved ferdsel i trappen. Forholdet kan medføre økt risiko for fallulykker og personskade, særlig for barn, eldre og personer med nedsatt balanse.
• Det anbefales å vurdere utbedring av trappen for bedre sikkerhet og funksjon, eventuelt tilpasse den i henhold til gjeldende krav.
