EGENERKLÆRINGSSKJEMA

Tilstandsrapport

OSLO TAKST OG EIENDOM AS

Leilighet H0101

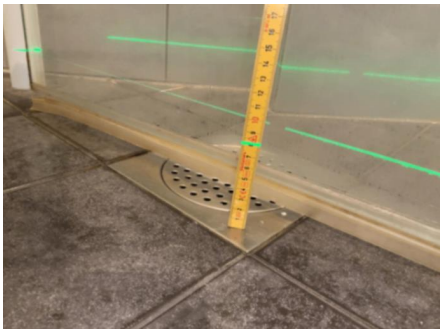
Høydeforskjell (flis ved terskel)

Vurdering av avvik:
• Det er ikke tilstrekkelig høyde fra topp av slukrist til topp vanntett sjikt mot rørgjennomføring eller ved døråpning (i forhold til krav i forskrift på befaringstidspunktet)

• Det er ingen informasjon eller synlig tegn til tettesjikt utover noe synlig mansjett i sluk.

• Membraner uten dokumentasjon anses fremtidig funksjon som usikker når alderskriteriene er overskredet.

Konsekvens/tiltak
• Manglende høydeforskjell fra topp slukrist til topp tettesjikt kan føre til økt risiko for vannlekkasjer ut av våtrommet og skader på tilstøtende konstruksjoner. Våtrommet fungerer i dag, men tilfredsstiller ikke gjeldende krav til høydeforskjell.

• Det bør fremskaffes dokumentasjon eller utføres undersøkelser for å avklare om det finnes tilfredsstillende tettesjikt.

• Manglende dokumentasjon innebærer at utførelsen av skjulte deler av konstruksjonen ikke kan verifiseres. Selv om det ikke nødvendigvis er registrert konkrete tegn til funksjonssvikt, medfører usikkerheten rundt utførelsen og våtrommets alder at det settes TG2. Konsekvensen er at membranen kan ha redusert funksjon og tetthet som følge av alder, noe som øker risikoen for fuktinntrengning og skjulte skader i konstruksjonen. Det anbefales jevnlige undersøkelser frem til neste oppussing.

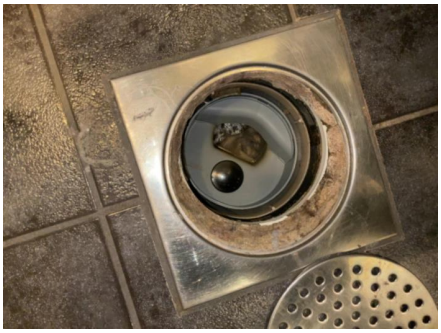
Høydeforskjell (ved sluk)

Hjelpesluk

Hovedsluk
