Tilstandsrapport

Boligbygg med flere boenheter

Øvre Fyllingsveien 123, 5146 FYLLINGSDALEN

Befaringsdato: 22.10.2026 **Rapportdato:** 06.11.2026 **Oppdragsnr.:** 20334-2683 **PropCloud ref nr:** WU5086

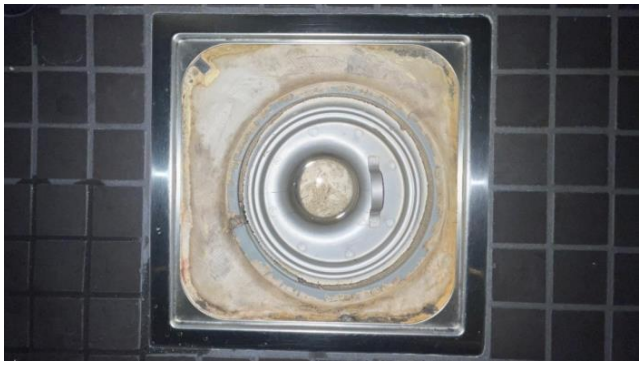
TG 2 Overflater gulv

• Det er påvist avvik i fallforhold til sluk i forhold til krav i forskrift på befaringstidspunktet. Rommet mangler oppbrett av tettesjikt ved dør. Nedsenket dusjsone med greit fall. Tilnærmet flatt på øvrige deler av gulv. Dette medfører at vann som havner utenfor dusjsonen vil kunne bli stående på gulvet. Det vil også være økt risiko for at vann kan renne ut av rommet og føre til fuktskader ved en eventuell lekkasje. Vær oppmerksom ved bruk. For å lukke avviket må tettesjikt føres opp minimum 15 mm over topp flis ved døråpning. Vær oppmerksom på at tettesjikt må være sammenhengende. Dette kan være utfordrende å løse når gulvet er flislagt, og bør utføres av fagperson.
