Tilstandsrapport

OSLO TAKST OG EIENDOM AS

Vallefaret 22, 0663 OSLO

Leilighet H0404

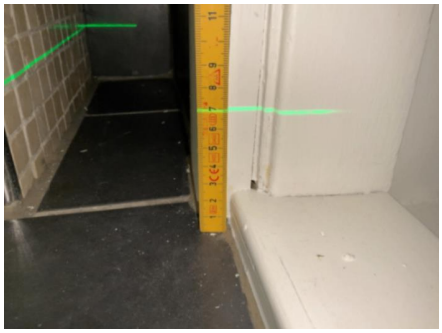
Hovedsluk

Tettesjikt vegger: Ukjent
Tettesjikt gulv: Synlig klemt underliggende membran i hovedsluk.
Slukene er av plast.
Høydeforskjellen fra toppen av sluket til flis ved dørterskelen er ca 20 mm.

• Det er ikke tilstrekkelig høyde fra topp av slukrist til topp vanntett sjikt mot rørgjennomføring eller ved døråpning (i forhold til krav i forskrift på befaringstidspunktet)

• Manglende høydeforskjell fra topp slukrist til topp tettesjikt kan føre til økt risiko for vannlekkasjer ut av våtrommet og skader på tilstøtende konstruksjoner. Våtrommet fungerer i dag, men tilfredsstiller ikke gjeldende krav til høydeforskjell.
