Tilstandsrapport

Boligbygg med flere boenheter
Håkonsgaten 16, 5015 BERGEN
BERGEN kommune
gnr. 164, bnr. 775, snr. 11

Befaringsdato: 27.10.2026 **Rapportdato:** 30.10.2026 **Oppdragsnr.:** 22601-1415 **Eiendomsverdi/PropCloud ref nr:** DB4527

Autorisert foretak: WIGUM & NIELSEN AS **Sertifisert Takstingeniør:** Kenneth Nielsen

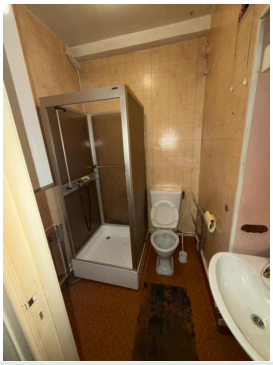
Levetid for membran/tettesjikt er passert, og det anbefales å pusse opp våtrommet, og skifte tettesjiktet. Når baderommet er godkjent etter teknisk forskrift før 1997, var det ikke samme krav til tettesjikt som angitt i TEK97 og nyere.
Våtrommet er pr i dag i daglig bruk, det ble på befaring gjennomført fuktmålinger, det ble ikke gjort funn av fukt.

• Våtrommet må oppgraderes for å tåle normal bruk etter dagens krav.

• Manglende oppgradering av våtrommet medfører høy risiko for at konstruksjonene ikke vil tåle vanlig bruk av vann eller lekkasjer. Dette kan føre til fuktskader på tilstøtende konstruksjoner.
