Tilstandsrapport

Boligbygg med flere boenheter

Blommavegen 36 B, 5357 FJELL

Befaringsdato: 26.10.2026 **Rapportdato:** 28.10.2026 **Oppdragsnr.:** 22601-1413 **Eiendomsverdi/PropCloud ref nr:** GJ5836

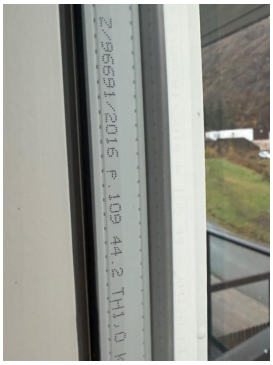
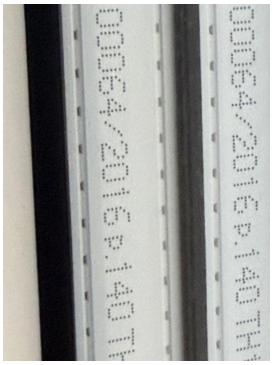
TG 1 Vinduer og takvinduer/takluker/overlys

Det er malte vinduer med 2-lags og vindu på soverom er 3-lags glass.
Vinduer produsert i 2016 og 2017.
Det er noe merker og bruksslitasje.

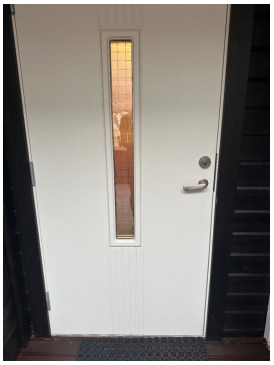
TG 1 Ytterdører

Ytterdøren er i treverk. Det ble gjort tilfeldig funksjonstest av enkelte dører.
På generelt grunnlag påregnes at dører har behov for justering med jevne mellomrom.

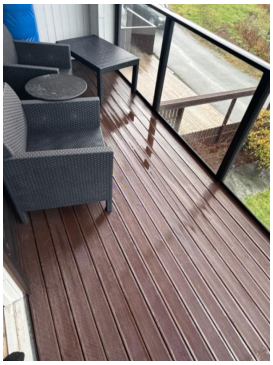
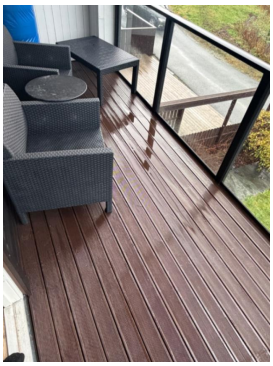
TG 1 Balkonger, verandaer, takterrasser og altaner

Balkong i trekonstruksjon med adkomst fra stue, ca. 7,4 m².
Rekkverkshøyden er målt til 99 cm.

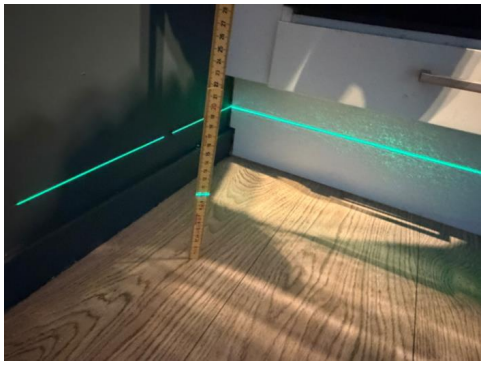
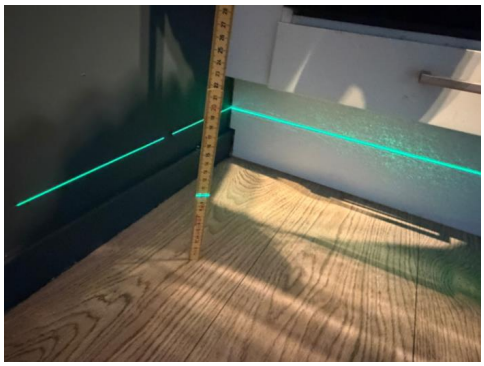
TG 1 Etasjeskiller og bærende konstruksjoner

Det er trebjelkelag. Det er målt ca. 3 mm høydeforskjell på gulv i stue i hovedetasje over en lengde på ca 2 m.

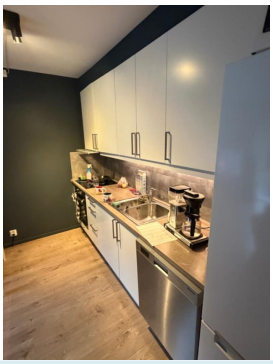
TG 1 Overflater og innredning

Kjøkkeninnredningen har glatte fronter og benkeplate av laminat. Det er kjøl/fryseskap, oppvaskmaskin, platetopp, stekeovn, vannstoppsystem og komfyrvakt.
Kjøkkeninnredningen er visuelt vurdert ved befaring. Innredningen fremstår i normal stand med mindre bruksslitasje i overflater som er vanlig for en kjøkkeninnredning i bruk.
Det ble ikke registrert tegn til vesentlige skader eller forhold som påvirker kjøkkenets funksjon ved befaringstidspunktet.

Mindre merker og overflateslitasje vurderes å være i tråd med normal bruk over tid. Forholdet vurderes å ha begrenset betydning for funksjon og bruk.

Kjøkkenet gis tilstandsgrad TG1.

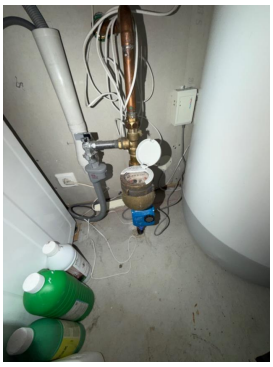
TG 1 Innvendige vannledninger

Vannledningene er av plast (rør-i-rør) og er ikke besiktiget i rørskap.

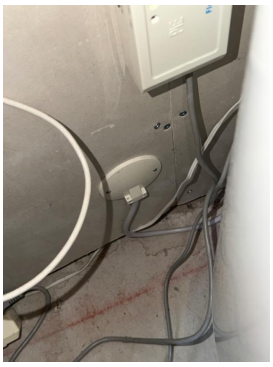
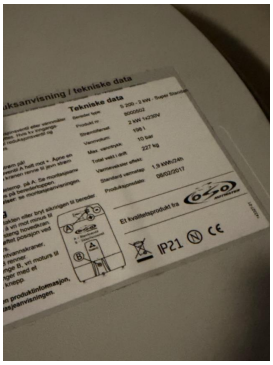
TG 1 Varmtvannsbereder/tank

Det er en ca. 200 liters varmtvannstank.
