Tilstandsrapport

Rekkehus

Sandslibakken 25, 5253 SANDSLI

Befaringsdato: 25.03.2026 **Rapportdato:** 12.04.2026 **Oppdragsnr.:** 20334-2410 **PropCloud ref nr:** XU1178

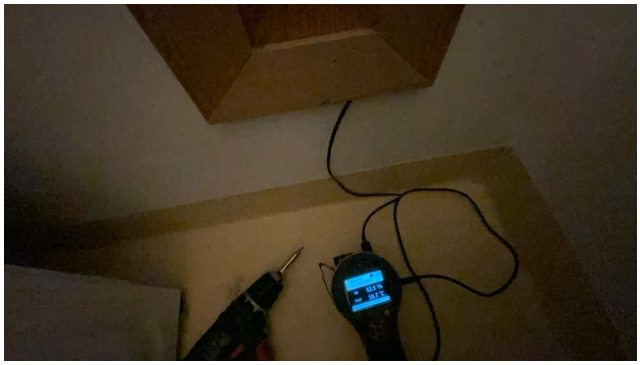
Fuktmåling ble foretatt i luke bak servvant uten å avdekke unormale forhold i konstruksjonen.
Det er målt relativ luftfuktighet (RF) på 52,5 % ved 18,7 °C.
Trefukt var ikke målbart (trefukt er ikke målbart under 6,2 vektprosent).

mrk:
Hulltaking er foretatt i tilstøtende rom mot vask.
Det bemerkes at jeg ikke har foretatt hulltaking på det mest hensiktsmessige stedet (mot dusjsone) for å avdekke fuktskader, siden denne delen vender mot grunnmur.

Bilde viser måling av luftfuktighet (RF)

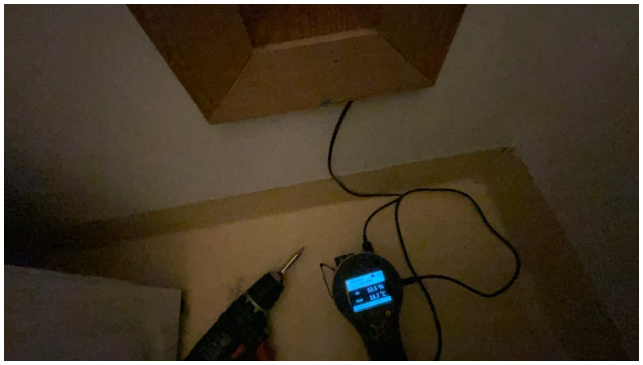
Fuktmåling ble foretatt i luke i vegg uten å avdekke unormale forhold i konstruksjonen.
Det er målt relativ luftfuktighet (RF) på 52,5 % ved 18,7 °C.
Trefukt var ikke målbart (trefukt er ikke målbart under 6,2 vektprosent).

Bilde viser måling av luftfuktighet (RF)
