Tilstandsrapport

Boligbygg med flere boenheter

Kvernevikstemma 18, 5114 TERTNES

Befaringsdato: 04.11.2026 **Rapportdato:** 09.11.2026 **Oppdragsnr.:** 22601-1425 **Eiendomsverdi/PropCloud ref nr:** OG9622

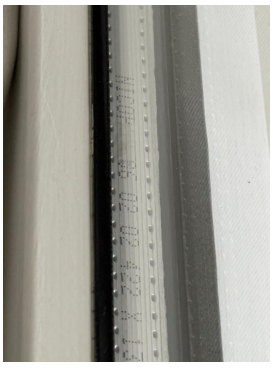
TG 1 Ytterdører

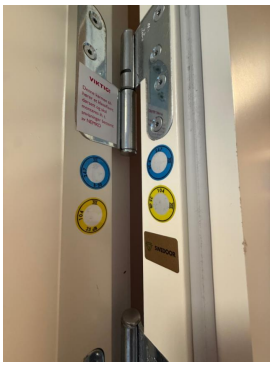
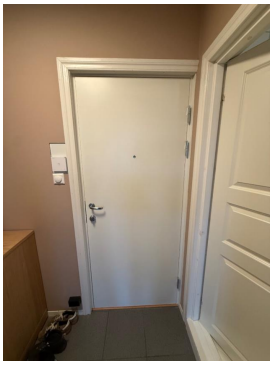
Entrédør i brannklasse B-30 med 35 desibel lydmotstand.
Malt balkongdør i tre med to-lags glass fra 2002.

Det bør på generelt grunnlag påregnes at dører har behov for justering med jevne mellomrom.
Forholdet gis tilstandsgrad TG1

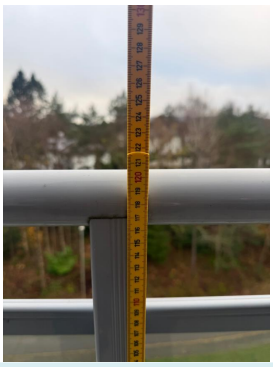
TG 1 Balkonger, verandaer, takterrasser og altaner

Balkong i betongkonstruksjon, med adkomst fra stue, ca. 14,9 m².
Rekkverkshøyden er målt til 120 cm.

Drenering var ikke tilgjengelig for inspeksjon på befaringsdato. Det var ikke synlige forhold som tilsier tegn til fuktproblematikk.

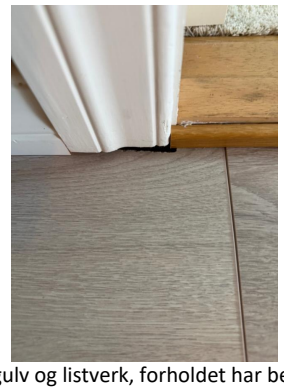
Liten glippe mellom gulv og listverk, forholdet har begrenset betydning for funksjon.

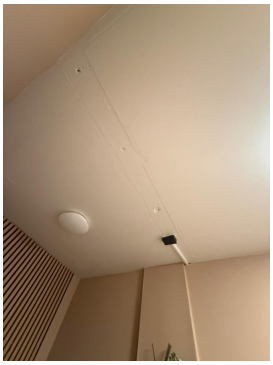
TG 1 Overflater - vegger og himlinger

Innvendige overflater er visuelt vurdert ved befaring. Det er registrert riss i betonghimling, samt enkelte sparklede festepunkter. På vegg er det registrert synlig skjøt og noe ujevn overflate i malt strukturtapet. Det er ikke registrert misfarging eller tegn til fukt.

Innvendige overflater bestående av vegger og tak fremstår med normal bruksslitasje i form av mindre merker og slitasje i overflater. Slitasjen vurderes å være i tråd med forventet påvirkning som følge av normal bruk over tid. Forholdet anses å være av kosmetisk karakter og har begrenset betydning for konstruksjon eller funksjon.

Forholdet gis tilstandsgrad TG1 på bakgrunn av at nevnte punkter er av kosmetisk betydning og har begrenset betydning for funksjon.

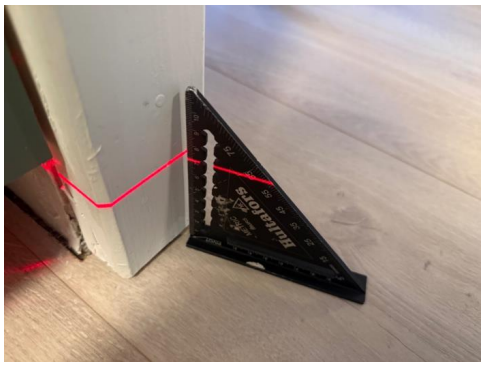
TG 2 Etasjeskiller og bærende konstruksjoner

- Dette kan indikere ujevnheter, deformasjoner eller bevegelser i konstruksjonen, og kan påvirke både funksjon, komfort og overflateutførelse.
- Skjevheter i etasjeskillere og gulv er å forvente i eldre boliger. Det kan også gjerne oppleves som en del av sjarmen med eldre boliger. Men dette er helt opp til den enkeltes vurdering.

Nullpunkt er 53mm

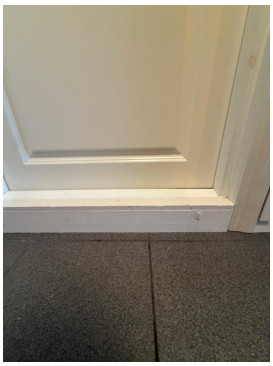
• Det er registrert at baderomsdør har liten eller manglende luftespalte mot gulv. Manglende luftespalte kan redusere luftutskifting i våtrommet og bidra til økt fuktbelastning. Forholdet vurderes som et avvik og gis tilstandsgrad TG2.

Kravet er minimum 10 mm luftespalte under baderomsdører, jf. veiledningen til TEK17 § 13-2

Påbegynt avskalling på baderomsdør

• Det anbefales å etablere tilstrekkelig luftespalte under dørbladet, eventuelt ved justering eller tilpasning av dørblad. Tiltaket vil bidra til bedre ventilasjon og redusere risiko for fuktrelaterte skader i våtrommet.
