Tilstandsrapport

Tomannsbolig

Austegardsvegen 81, 5357 FJELL

Befaringsdato: 03.11.2026 **Rapportdato:** 04.11.2026 **Oppdragsnr.:** 22601-1424 **Eiendomsverdi/PropCloud ref nr:** JC8943

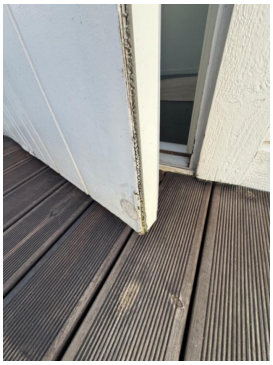
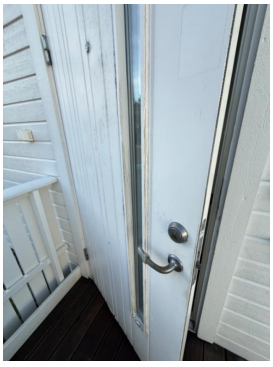
TG 2 Ytterdører

• Ytterdører er visuelt vurdert ved befaring. Det er registrert svelling og tilløp til råte i nedre del av ytterdør i andre etasje. Det er også registrert råteskader i enkelte dørlister, og sprekk i terskel til ytterdør i underetasjen.

Fukt som trenger inn i treverket over tid gir svelling og råte. Vann kan lett bli liggende i sprekken i terskelen. Uten utbedring kan skadene utvikle seg til omfattende råte i dørblad, terskel, dørkarm og tilstøtende vegg.

Tilstandsgrad settes til TG 2 på bakgrunn av registrert svelling og tilløp til råte i ytterdør, råteskader i dørlister og sprekk i terskel.

• Det anbefales å utføre lokal utbedring av ytterdøren i andre etasje for å hindre at skadene utvikler seg. Utskifting av døren må påregnes i nær fremtid.

Skadde dørlister bør skiftes ut for å hindre at råte utvikler seg i dørkarm og vegg. Sprekken i terskelen til ytterdør i underetasjen bør utbedres.

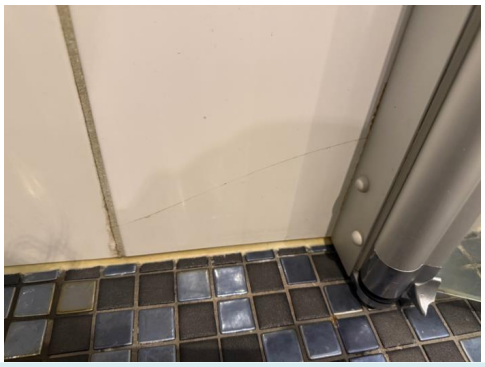
FØRSTE ETASJE > BAD/VASKEROM

Vurdering av avvik:
• Det er registrert sprukket flis i hjørne ved gulv i dusjsonen (våtsone). Skaden er lokalisert i overgangen mellom gulv og vegg.

Det ble videre observert slitasje på fuger i dusjsonen. Forholdene vurderes å være av vedlikeholdsmessig karakter, men kan over tid gi økt risiko for fuktinntrengning dersom de ikke utbedres.

Det er ikke registrert tegn til fuktskader ved befaring, men forholdet kan medføre økt risiko for fuktinntrengning over tid.

Forholdet gis tilstandsgrad TG2.

Konsekvens/tiltak
• Det anbefales å utbedre forholdet ved å skifte sprukket flis og kontrollere/tette fuger i området. Tiltaket bør utføres slik at vanninntrengning i underliggende konstruksjoner forebygges.

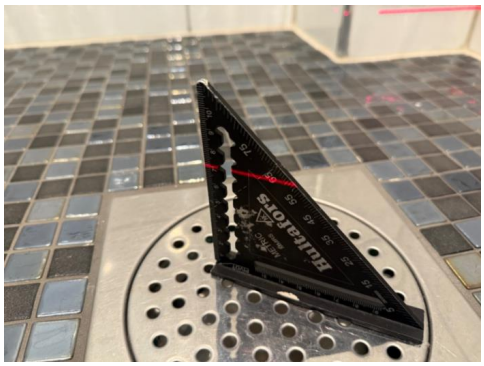
ANDRE ETASJE > BAD

Vurdering av avvik:
• Baderomsgulvet er vurdert med fokus på fallforhold mot sluk.
Det er målt ca. 17 mm høydeforskjell fra topp slukrist til gulv ved dørterskel.

Registrert høydeforskjell er noe mindre enn anbefalt nivå. Det ble imidlertid ikke registrert tegn til vannansamlinger eller fuktskader ved befaringstidspunktet. Forholdet vurderes derfor som et mindre avvik i forhold til dagens anbefalte utførelse.

På bakgrunn av dette gis forholdet tilstandsgrad TG2.

Nullpunkt er 53mm.

Konsekvens/tiltak
• Ingen tiltak anses som nødvendige på kort sikt. Overvåking anbefales, og oppgradering bør påregnes ved framtidig rehabilitering.
Slukene bør jevnlig inspiseres og rengjøres.

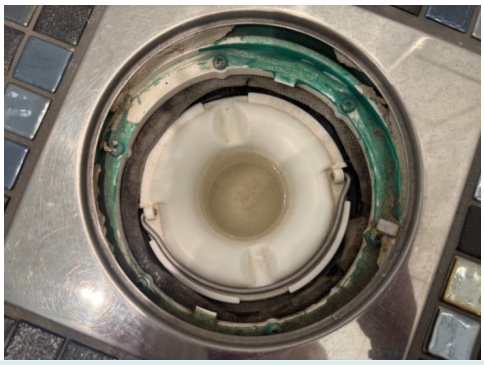
ANDRE ETASJE > BAD

Tilstandsgrad settes til TG 2. Dersom eier fremskaffer dokumentasjon som viser at membranen er lagt både under og over klemringen, kan tilstandsgraden vurderes på nytt.

Konsekvens/tiltak
• Det anbefales jevnlig kontroll og vedlikehold av våtrommet, herunder fuger, elastiske fuger, sluk og øvrige overflater. Ved tegn til fuktgjennomslag, lekkasje eller annen funksjonssvikt bør forholdet undersøkes nærmere av kvalifisert fagperson. Det må påregnes at membran og øvrige våtromskonstruksjoner vil ha behov for utskifting ved fremtidig rehabilitering.

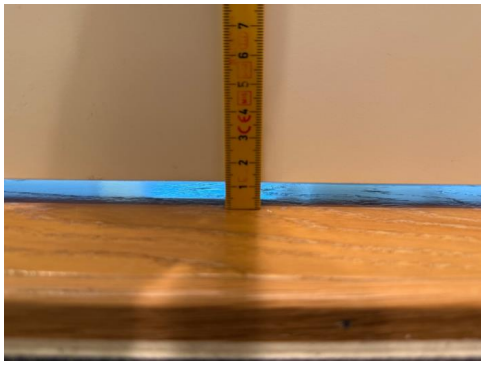
ANDRE ETASJE > BAD

Beskrivelse
Våtrommet har balansert ventilasjon.
Luftespalte med lufttilførsel under dør.

Avtrekket undersøkt med ark, fungerer tilfredsstillende.
På generelt grunnlag anbefales det å rengjøre ventilasjonsanlegg med jevne mellomrom.

Kravet er minimum 10 mm luftespalte under baderomsdører, jf. veiledningen til TEK17 § 13-2

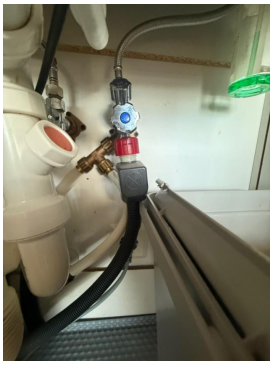
ANDRE ETASJE > KJØKKEN

Mindre merker og overflateslitasje vurderes å være i tråd med normal bruk over tid. Forholdet vurderes å ha begrenset betydning for funksjon og bruk.

Kjøkkenet gis tilstandsgrad TG1.

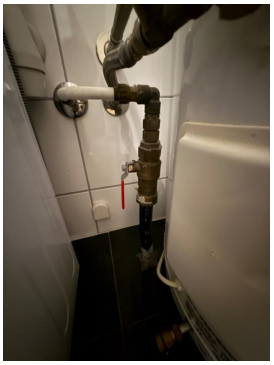
Avrenning for servantskap, og hovedstoppekran
