Tilstandsrapport

Boligbygg med flere boenheter

Rugdeveien 38, 5097 BERGEN

Befaringsdato: 15.11.2026 **Rapportdato:** 16.11.2026 **Oppdragsnr.:** 22601-1439 **Eiendomsverdi/PropCloud ref nr:** VV8638

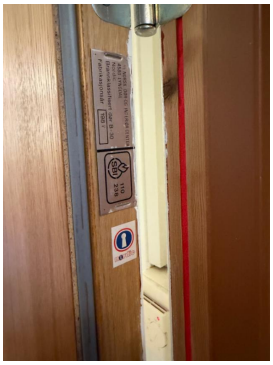
TG 2 Ytterdører

Beskrivelse
Boligen har felles adkomstdør med tilkoblet dørtelefon.

Entrédør med brannklasse B-30 og malt balkongdør.

Vurdering av avvik:
• TG 2 er gitt på grunn av alder iht. forventet levetid og normal bruksslitasje.

Konsekvens/tiltak
• Det anbefales vedlikehold av overflater, herunder rengjøring, sliping og overflatebehandling/maling av utsatte områder for å beskytte treverket og bidra til å forlenge levetiden på dørene. Videre anbefales kontroll av beslag, hengsler og pakninger. Slitte eller harde pakninger bør skiftes ved behov for å sikre tilfredsstillende tetthet og funksjon.

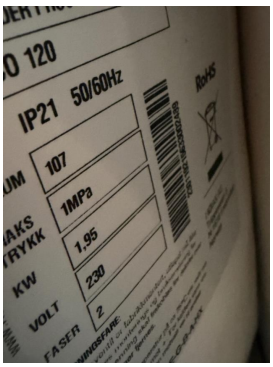
Det er en ca. 110 liters varmtvannstank plassert i kjøkkenskap.

• Det er ikke påvist tilfredsstillende avrenning eller annen kompenserende løsning fra varmtvannstank.

• Det bør etableres tilfredsstillende avrenning eller lekkasjesikring ved varmtvannstank.

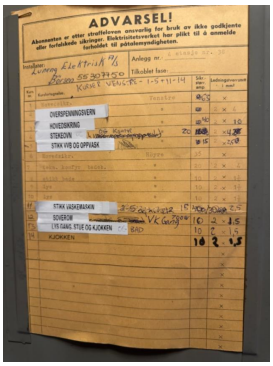
Elektrisk anlegg

Tilstanden er vurdert ut fra den forenklede og begrensede kontrollen som forskriften inneholder. El-anlegget kan ha feil og mangler som en slik forenklet undersøkelse ikke vil avdekke. Vær derfor oppmerksom på denne risikoen, og søk videre veiledning eller få en fullstendig kontroll utført av registrert elektrovirksomhet.
