Tilstandsrapport

Boligbygg med flere boenheter

Kokstadvegen 21 B, 5257 KOKSTAD

Befaringsdato: 06.11.2026 **Rapportdato:** 06.11.2026 **Oppdragsnr.:** 20334-2705 **PropCloud ref nr:** EA4158

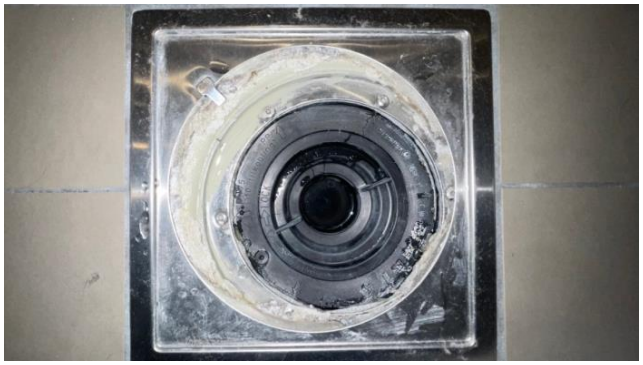
TG 1 Vanntett sjikt, membran og sluk

Sluk av plast.
Membran på gulv/vegger.

Bildet viser sluk.
