Tilstandsrapport

Boligbygg med flere boenheter

Sundts veg 99, 5221 NESTTUN

Befaringsdato: 18.11.2026 **Rapportdato:** 25.11.2026 **Oppdragsnr.:** 22601-1445 **Eiendomsverdi/PropCloud ref nr:** IX6572

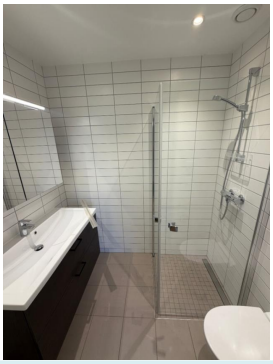
ETASJE 1 > BAD

Aktuell byggeforskrift da våtrommet ble bygget var Teknisk forskrift 2017. Det foreligger ingen dokumentasjon, men kontrollerklæringer er opplyst.

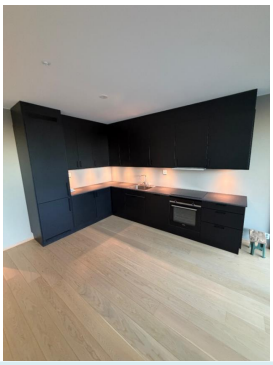
Kjøkkenet har kjøkkeninnredning med glatte fronter og benkeplate i laminat. Hvitevarer og annet utstyr omfatter kjøl/fryseskap, oppvaskmaskin, platetopp, stekeovn og komfyrvakt.
Kjøkkeninnredningen er visuelt vurdert ved befaring. Innredningen fremstår i normal stand med mindre bruksslitasje i overflater som er vanlig for en kjøkkeninnredning i bruk.
Det ble ikke registrert tegn til vesentlige skader eller forhold som påvirker kjøkkenets funksjon ved befaringstidspunktet.

Mindre merker og overflateslitasje vurderes å være i tråd med normal bruk over tid. Forholdet vurderes å ha begrenset betydning for funksjon og bruk.

Kjøkkenet gis tilstandsgrad TG1.

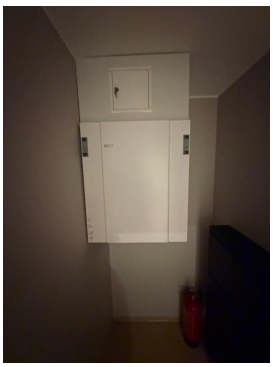
Det er balansert ventilasjon.

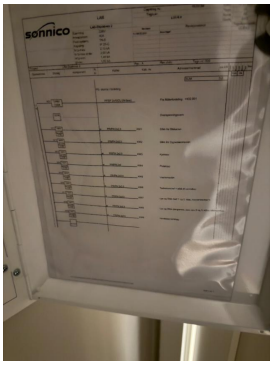
Det er mer enn 5 år siden siste el-tilsyn. Det elektriske anlegget er montert etter 1. januar 1999. Anlegget ble installert/totalrehabilitert i 2020.

Tilstanden er vurdert ut fra den forenklede og begrensede kontrollen som forskriften inneholder. El-anlegget kan ha feil og mangler som en slik forenklet
undersøkelse ikke vil avdekke. Vær derfor oppmerksom på denne risikoen, og søk videre veiledning eller få en fullstendig kontroll utført av registrert
elektrovirksomhet.
