Tilstandsrapport

Boligbygg med flere boenheter

Michael Krohns gate 49, 5057 BERGEN

Befaringsdato: 19.11.2026 **Rapportdato:** 21.11.2026 **Oppdragsnr.:** 22601-1447 **Eiendomsverdi/PropCloud ref nr:** SP6457

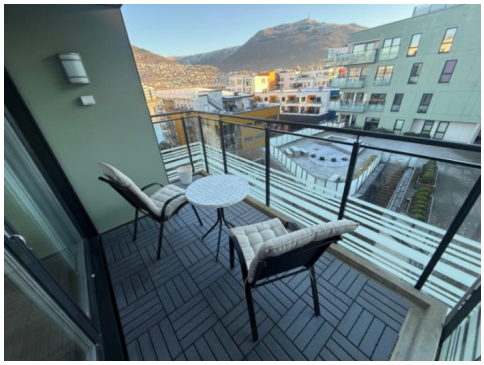
Beskrivelse
Balkong i betongkonstruksjon, med adkomst fra stue, ca. 7,3 m².
Rekkverkshøyden er målt til 120 cm.

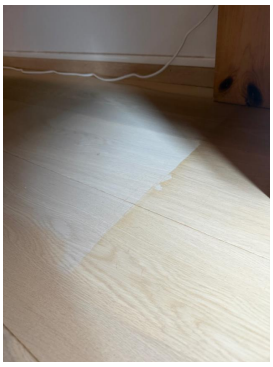
Innvendige gulv fremstår med normal bruksslitasje i form av mindre merker og slitasje i overflater. Slitasjen vurderes å være i tråd med forventet påvirkning som følge av normal bruk over tid. Forholdet anses å være av kosmetisk karakter og har begrenset betydning for konstruksjon eller funksjon.

Forholdet gis tilstandsgrad TG1.

Liten farge endring under seng, forholdet er av vedlikeholdsmessig karakter.

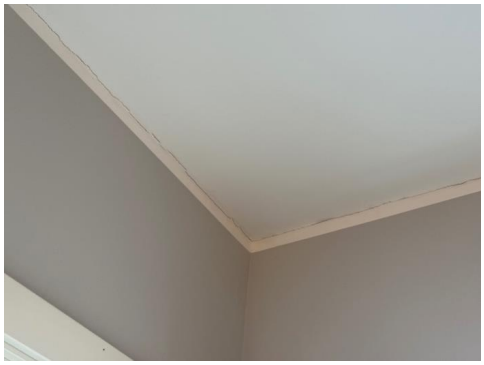
Innvendige overflater bestående av vegger og tak fremstår med normal bruksslitasje i form av mindre merker og slitasje i overflater. Slitasjen vurderes å være i tråd med forventet påvirkning som følge av normal bruk over tid. Forholdet anses å være av kosmetisk karakter og har begrenset betydning for konstruksjon eller funksjon.

Forholdet gis tilstandsgrad TG1.

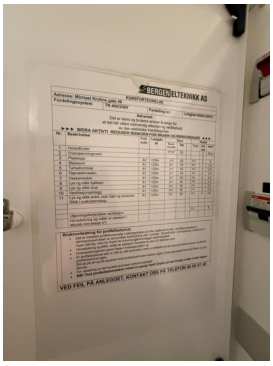
Det tas forbehold om skjulte feil og mangler ved det elektriske anlegget som ikke kan avdekkes gjennom den forenklede visuelle kontrollen.

Det anbefales derfor at anlegget kontrolleres av en kvalifisert elektrofaglig person, spesielt dersom det ikke foreligger nyere kontrollrapport eller dokumentasjon på utførte arbeider og endringer. Eventuelle avvik bør utbedres i henhold til gjeldende regelverk.
