Tilstandsrapport

Enebolig
Titlestadvegen 57, 5243 FANA
BERGEN kommune
gnr. 89, bnr. 91

Befaringsdato: 17.02.2026 **Rapportdato:** 24.02.2026 **Oppdragsnr.:** 20334-2367 **Referansenummer:** EA7493

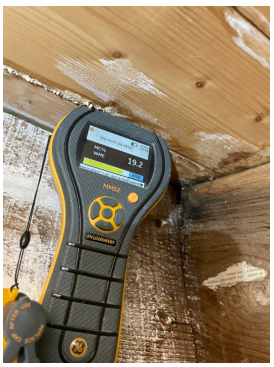
- Det er påvist noe lokal soppdannelse i undertak og sperr rundt gjennomføringer (pipe og rør). Det er også målt noe høy fuktighet i treverk rundt pipe. Årsak er ukjent, men det er naturlig å tro at det skyldes utettheter i tekking rundt gjennomføringer, eller dårlig/manglende dampsperre mellom loft og etasjen under. Sviktende murpuss/maling på pipe kan også føre til at vann trekker ned i takkonstruksjonen. Forholdet må undersøkes nærmere for å avdekke årsak, og nødvendige tiltak utføres for å unngå at skadene skal utvikle seg.

Bilde viser hvit sopp og fuktskjolder.

Bilde viser fuktmåling i undertak.
