# Tilstandsrapport

Boligbygg med flere boenheter

Osundet 27 D, 5337 RONG

Befaringsdato: 28.01.2026

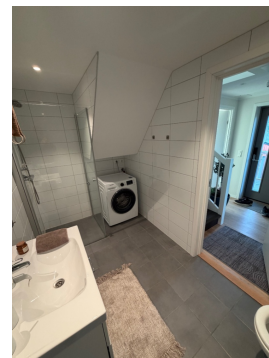
Tilgjengelige sluk og gjennomføringer besiktiges og kommenteres.

Dokumentasjon: ingen dokumentasjon.

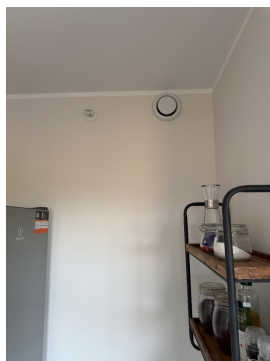
Boligen har balansert ventilasjon. Når det er etablert balansert ventilasjon i boligen skal det være luftespalter i forbindelse med dører mellom rommene for å sikre luftgjennomstrømning. Dette gjøres normalt ved å benytte flate terskler. I dette tilfellet er det etablert luftespalte under dører.
