# Tilstandsrapport

Boligbygg med flere boenheter

Skoralia 4 B, 5360 KOLLTVEIT

Befaringsdato: 09.02.2026

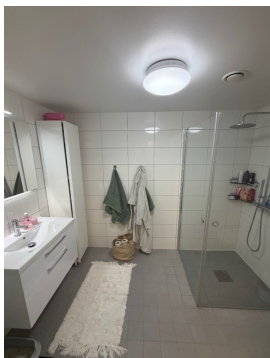
### ETASJE > VASKEROM

## ! TG 1 Overflater vegger og himling

Nevnte forhold medfører økt risiko for lekkasjer som kan føre til fuktproblematikk i konstruksjonen.

Godt fall mot sluk er avgjørende for å sikre effektiv avrenning og for å redusere risiko for fuktskader.

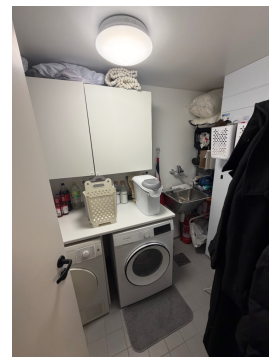
## ETASJE > BAD

### ! TG 1 Overflater vegger og himling

Veggene har malte plater.  
Taket er malt.  
Vegger i våtrom skal ha vanntett sjikt (membran) i våte soner. Denne typen konstruksjon har i følge Sintef Byggforsk normalt levetid på ca. 15-20 år og tilstandsvurdering er derfor basert på alder, da konstruksjonen har oppnådd mer enn halvparten av forventet levetid.  
Nevnte forhold medfører økt risiko for lekkasjer som kan føre til fuktproblematikk i konstruksjonen.
