# Tilstandsrapport

Tomannsbolig

Wergelandsalléen 3 F, 5067 BERGEN

Befaringsdato: 14.07.2026

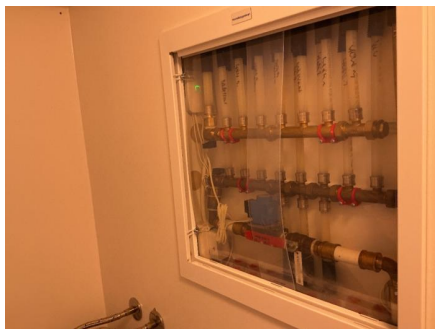
- Støpejernsrør før 1990: 35 år.

- Støpejernsrør etter 1990: 67 år.

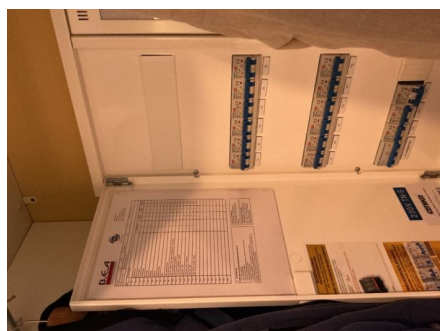
På generelt grunnlag anbefales kontroll av el.anlegg av autorisert elektrikerfirma. Det tas forbehold om skjulte feil/mangler på el-anlegg.

Dersom det ikke foreligger dokumentasjon på ombygging/endring av el.anlegg må kjøper ta en viss risiko vedr. overnevnte forhold.
