# Tilstandsrapport

Boligbygg med flere boenheter

Strandgaten 193, 5004 BERGEN

Befaringsdato: 04.03.2026

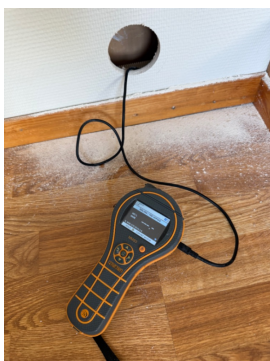
Hulltaking er foretatt uten å påvise unormale forhold.  
Hulltaking er foretatt ved/i l vegg fra kjøkken inn mot dusj.  
Fuktkvotemåling (vekt%) i konstruksjonen ble målt til 0%.
