# Tilstandsrapport

Boligbygg med flere boenheter

Haugetunvegen 24, 5337 RONG

Befaringsdato: 23.03.2026

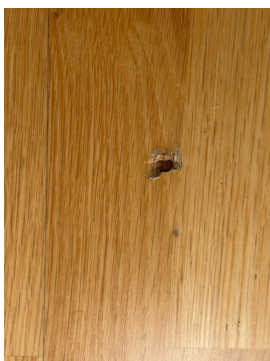
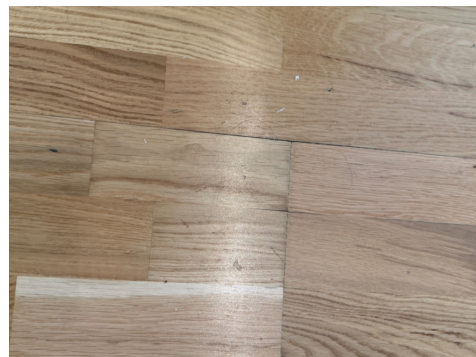
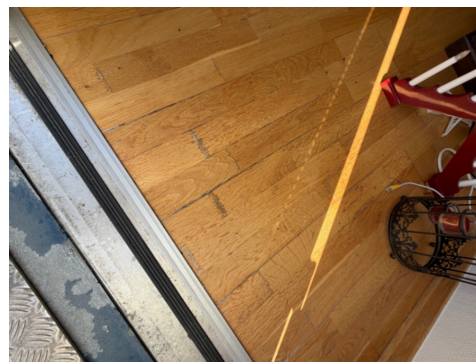
Det er ikke registrert forhold som indikerer konstruktiv svikt eller fuktskader ved befaringstidspunktet. Det er forøvrig høyere slitasje på parkettgulvet ved balkongdøren.

Forholdene vurderes som overflatemessige avvik, og tilstandsgrad settes til TG 2.

Det anbefales normalt vedlikehold av overflater etter behov, herunder maling, reparasjon og eventuell utskifting av slitte materialer.

Tiltakene vurderes som overflatemessige og av estetisk karakter, og kan utføres i forbindelse med oppussing eller ved ønske om standardheving.
