# Tilstandsrapport

Andelsleilighet

Eliasmarken 2 b, 5164 LAKSEVÅG

Rapportdato: 08.12.2025

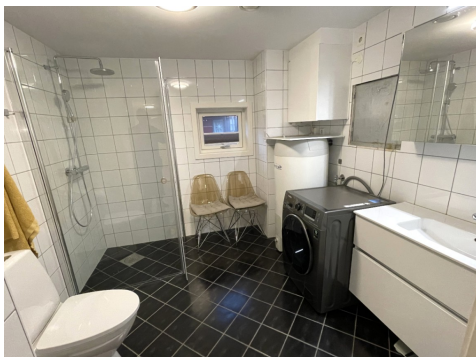
## 3. ETASJE > BAD/VASKEROM

### ! TG 1 Overflater vegger og himling

- Til tross for avviket i fall/høydeforskjell til sluk, vil gulvet fortsatt kunne lede vann mot sluket, men med redusert effektivitet. Dette kan potensielt øke risikoen for vannansamling i enkelte områder av badet.

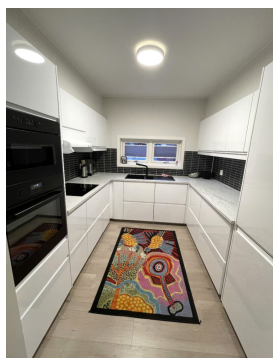
### 3. ETASJE > STUE/KJØKKEN

### ! TG 1 Avtrekk

Skapet har såpass mye rust at det bør skiftes.
