# Tilstandsrapport

Enebolig

Ramsøyvegen 134, 5310 HAUGLANDSHELLA

Befaringsdato: 04.08.2026

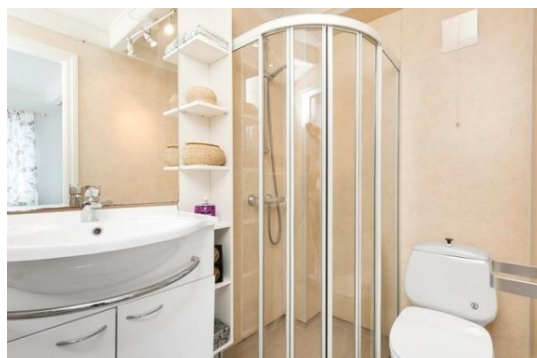
### 1. ETASJE > BAD

- Manglende oppgradering av våtrommet medfører høy risiko for at konstruksjonene ikke vil tåle vanlig bruk av vann eller lekkasjer. Dette kan føre til fuktskader på tilstøtende konstruksjoner.
- Våtrommet må totalrenoveres. Alle forhold med tettesjikt, våtsone, sluk m.m. må dokumenteres.

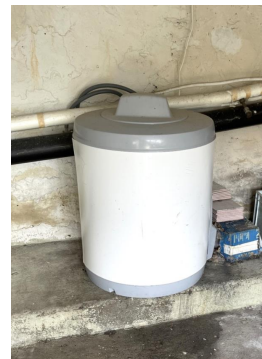
V.v. tank

- Det anbefales å få kontrollert og utbedret el-tilkoblingen av autorisert fagperson i henhold til gjeldende forskriftskrav.
- Det ble i 2010 innført krav om at varmtvannsberedere med effekt på 1500 W eller mer, ikke skal være tilkoblet med vanlig stikkontakt, men være såkalt fast tilkoblet. Dette for å unngå risiko for varmgang og brann.
