# Tilstandsrapport

Rekkehus

Vardesvingen 46 C, 5141 FYLLINGSDALEN

Befaringsdato: 30.06.2026

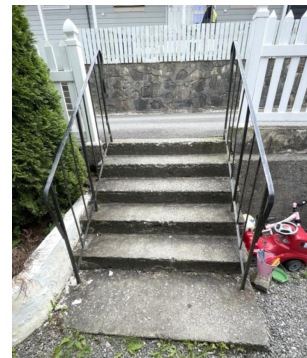
Betongtrapp mot øst

Fra gårdsplass og opp til vei gjennom feltet er det en støpt trapp med smijernsrekkverk. Fra hall og ned til treplatting mot vest er det en tretrapp.

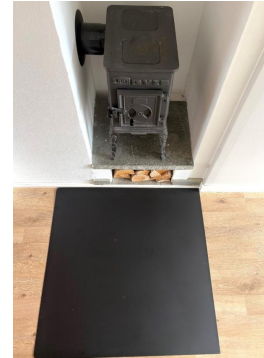
Boligen har oppført en pipe som ut fra alder antas å være i teglstein. Pipen er beslått over tak. I hall er det installert en (ikke rentbrennende) vedovn av merket Dovre.

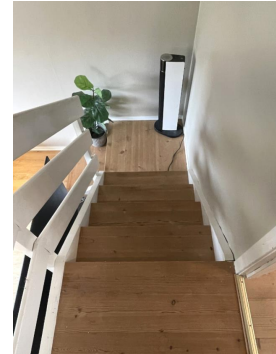
Trapp til loft

Mellom de forskjellige planene er det lakkete furutrapper.

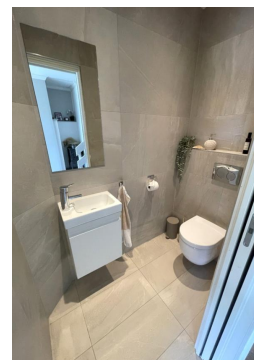
Det ble ikke registrert noe tegn til lekkasje i servanten. Den kan likevel ha fått en svakhet. Forholdet må derfor holdes under oppsikt.

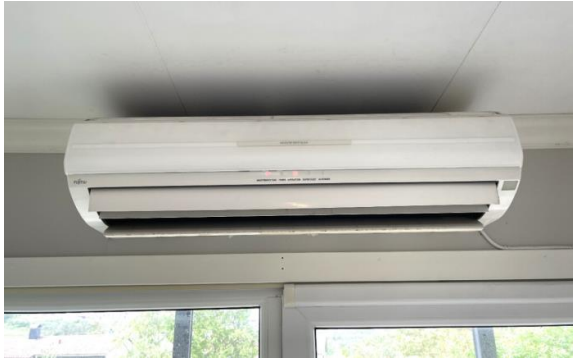
Innedel

Det er vanskelig å si noe eksakt om når varmepumpen må skiftes ettersom den ihht. eier fungerer tilfredsstillende i dag. Fremtidig utskiftning må påregnes.
