# Tilstandsrapport

Andelsleilighet

Torgny Segerstedts vei 41, 5143  
FYLLINGSDALEN

Rapportdato: 24.04.2026

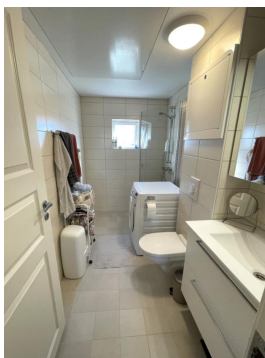
Badet ble pusset opp i 2019 i regi av borettslaget. Aktuell byggeforskrift er TEK-17. Hovedentreprenør var Anders O. Grevstad. Våtromsarbeidene er utført av AOG Bygg AS. Alt er dokumentert

Årstall: 2019 Kilde: Andre opplysninger: Arbeidsbeskrivelse fra hovedentreprenør

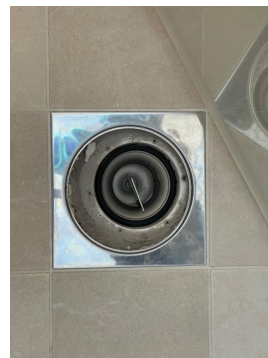
Det er plastsluk og smøremembran med dokumentert utførelse.

Årstall: 2019 Kilde: Andre opplysninger: Arbeidsbeskrivelse fra hovedentreprenør

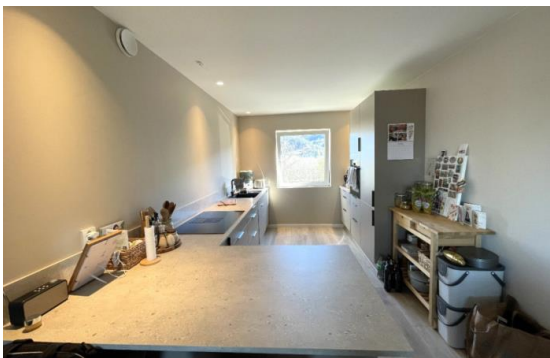
Kjøkkenet har Norema-innredning fra 2023 med beige glatte fronter. Kjøkkenvask i kompositt. Benkeplaten er av laminat. Det er integrert kjølfryseskap, oppvaskmaskin, induksjonstopp og stekeovn. Det er installert vannstoppsystem og komfyrvakt.

**Årstall:** 2023 **Kilde:** Faktura e.l

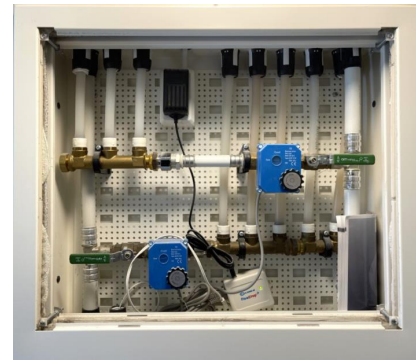
Innvendige vannledninger er av plast (rør i rør). Det er besiktiget i rørskap hvor der er stoppekran og lekkasjestopper.

Rørfornyng i regi av borettslaget i 2019.

**Årstall:** 2019 **Kilde:** Tidligere salgsoppgaver

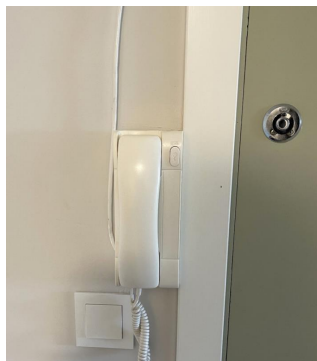
Dørtelefon med to-veis kommunikasjon og automatisk åpner av oppgangens ytterdør på gateplan.
