# Tilstandsrapport

Rekkehus

Kjenndalslia 30, 5225 NESTTUN

# gnr. 43, bnr. 529

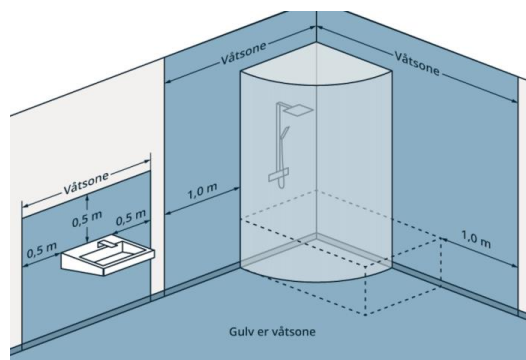
Bildet illustrerer våtsoner.

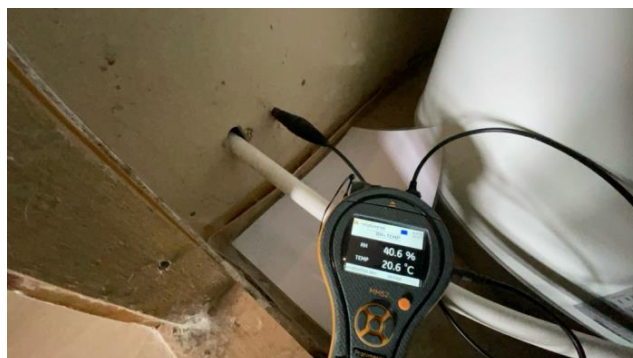
Det gjøres oppmerksom at på dette er en stikkprøve, det kan ikke utelukkes fukt eller skader andre steder i skjult konstruksjon. Målingen gir kun et øyeblikksbilde av forholdene og kan f.eks. endre seg ved årstider, fukt- og temperaturforhold.
