# Tilstandsrapport

Enebolig

Vetelsvegen 24, 5354 STRAUME

Befaringsdato: 10.06.2026

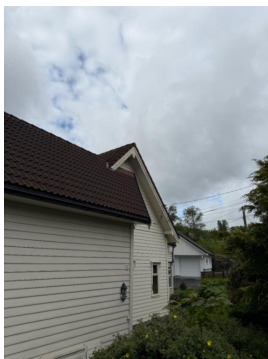
### TG 2 Nedløp og beslag

- Det er ikke tilfredsstillende bortledning av vann fra taknedløp ved grunnmur.
- Det er avvik:

Bortledning av takvann fra nedløp ved grunnmur er vurdert ved befarung. Det er registrert at vann fra taknedløp ikke ledes tilstrekkelig bort fra bygningens grunnmur. Mangelfull bortledning av takvann kan medføre økt fuktbelastning på grunnmur og omkringliggende konstruksjoner, noe som over tid kan bidra til fuktskader eller økt belastning på dreneringssystemet.

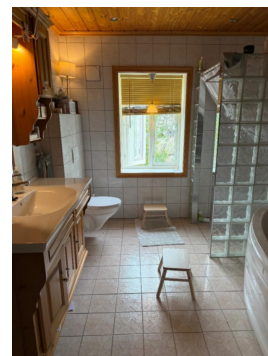
### TG 2 Overflater vegger og himling

- Det er viktig å merke seg at levetiden til en membran varierer basert på kvalitet, installasjon og bruk. Eldre membraner kan bli sprø og sprekke opp, noe som fører til at de mister sin vanntettende funksjon. Dette kan resultere i vannlekkasjer gjennom vegger og gulv og fuktskader.
- Det må innhentes dokumentasjon. Manglende membran/tettesjikt medfører risiko for lekkasjer og fukt i konstruksjonen.

Det anbefales jevnlig tilsyn med baderommet for å avdekke eventuelle utviklingstegn knyttet til membranens alder. Fugemasser og overflater bør vedlikeholdes jevnlig for å opprettholde god fuktsikkerhet. Det er ikke behov for umiddelbare tiltak, men det må påregnes at badet har begrenset gjenstående levetid sammenlignet med et nytt våtrom.
