# Tilstandsrapport

Enebolig

Riplegården 55, 5161 LAKSEVÅG

Befaringsdato: 19.06.2026

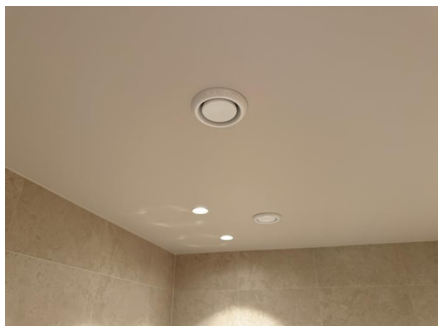
## 1. ETASJE > BAD (MÅLER 12,4 KVM)

### **Tilliggende konstruksjoner våtrom**

- Konsekvensen er at tilstanden til tilliggende konstruksjoner er usikker, og at det kan finnes skjulte feil (f.eks. fukt eller skade).

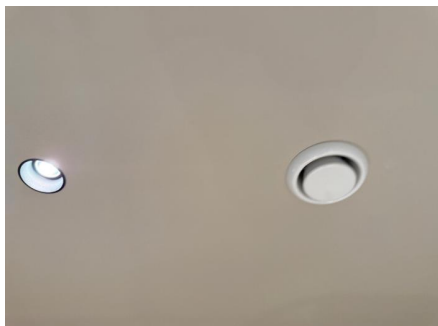
## 1. ETASJE > VASKEROM (MÅLER 13,3 KVM)

### ! TG IU Tilliggende konstruksjoner våtrom

- Konsekvensen er at tilstanden til tilliggende konstruksjoner er usikker, og at det kan finnes skjulte feil (f.eks. fukt eller skade).
