# Tilstandsrapport

Andelsleilighet

Ortuflaten 96, 5143 FYLLINGSDALEN

Befaringsdato: 21.04.2026

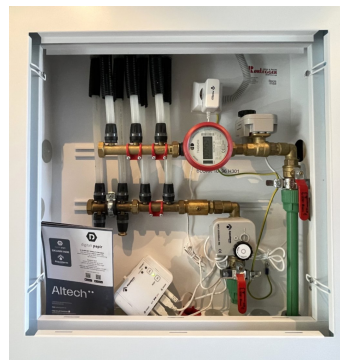
Innvendige vannledninger er av plast (rør i rør). Det er besiktiget i rørskap hvor der er stoppekran og lekkasjestopper.

Rørfornyng i regi av borettslaget i 2024.
