# Tilstandsrapport

Enebolig

Olderkjerret 113, 5108 HORDVIK

Befaringsdato: 07.07.2026

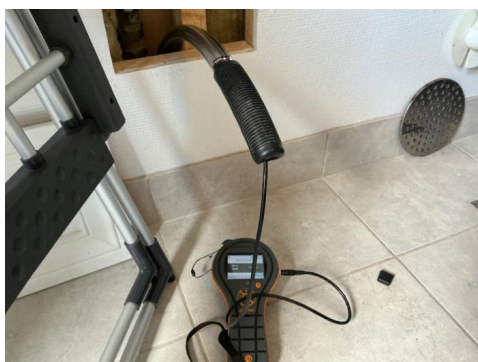
Det er foretatt fuktmåling i luke på vaskerom mot bad uten å påvise unormale forhold. Det gjøres oppmerksom på at det ikke er tilkomst bak dusjhjørnet og kontroll ble tatt nærmeste mulige plass for kontroll. Selv om plassen ikke er optimal vil det kunne gi en indikasjon på om det evt. er fuktvandring i konstruksjon.
