# Tilstandsrapport

Boligbygg med flere boenheter

Florvågbakken 33, 5305 FLORVÅG

Befaringsdato: 07.05.2026

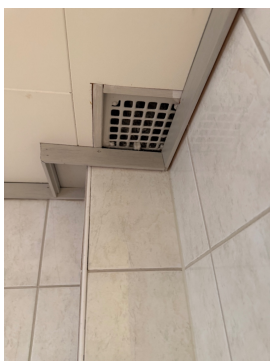
Det vil bli for høyt dampress om ikke ventilasjonen oppgraderes.

- Elektrisk avtrekksvifte bør monteres for å lukke avviket.
- Tiltak:
