# Tilstandsrapport

Boligbygg med flere boenheter

Steinråsa 17 E, 5306 ERDAL

Befaringsdato: 17.08.2026

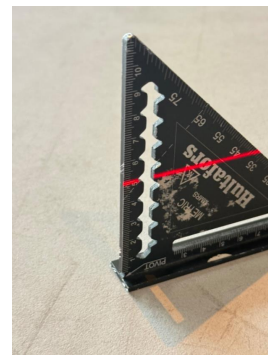
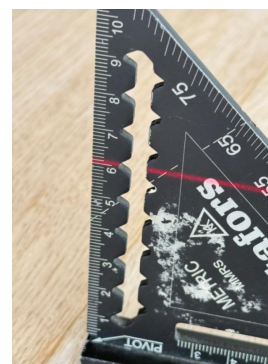
Etasjeskillet er oppført med antatt trebjelkelag. Det er målt ca 10 mm høydeforskjell på gulv i stue i hovedetasje over en lengde på ca 2 m.

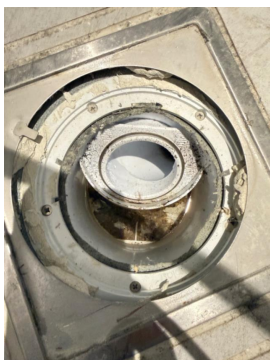
Det er påstrykningsmembran/smøremembran på vegg og gulv. Sluket er av plast. Høydeforskjellen fra toppen av sluket til toppen av membran ved dørterskelen er 46 mm.

Vanntette sjikt i våtrom er skjult bak overflatekledninger og kan derfor ikke inspiseres visuelt. Det er ikke fremlagt dokumentasjon som viser type vanntett sjikt, utførelse eller tidspunkt for etablering. Vurderingen er derfor basert på alder og erfaringsbaserte alderskriterier i henhold til NS 3600, Tabell C.1. For påstrykningsmembran/smøremembran uten dokumentasjon anses fremtidig funksjon som usikker når alderskriteriene er overskredet.

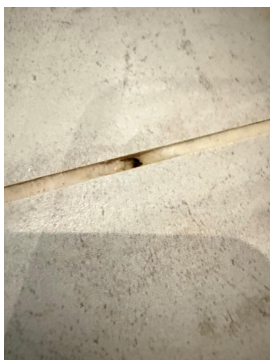
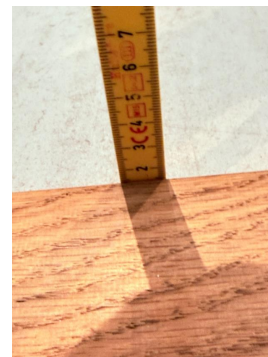
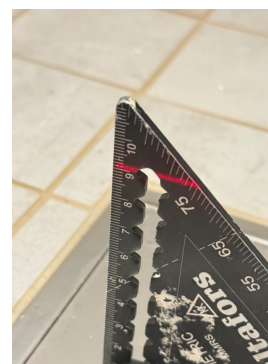
Det er observert et lite riss i en fug i dusjsone. Forholdet er for lite til å anses som et avvik.

På bakgrunn av dette gis forholdet tilstandsgrad TG1.

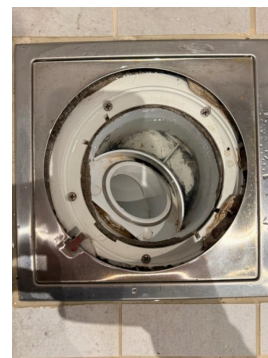
Det er påstrykningsmembran/smøremembran på vegg og gulv. Sluket er av plast. Høydeforskjellen fra toppen av sluket til toppen av membran ved dørterskelen er 53 mm.

Vanntette sjikt i våtrom er skjult bak overflatekledninger og kan derfor ikke inspiseres visuelt. Det er ikke fremlagt dokumentasjon som viser type vanntett sjikt, utførelse eller tidspunkt for etablering. Vurderingen er derfor basert på alder og erfaringsbaserte alderskriterier i henhold til NS 3600, Tabell C.1. For påstrykningsmembran/smøremembran uten dokumentasjon anses fremtidig funksjon som usikker når alderskriteriene er overskredet.

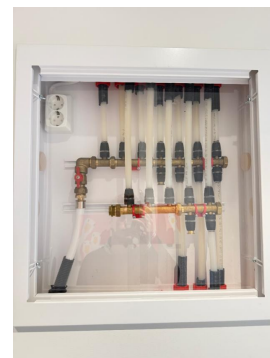
Ledningsnett for vann i rør i rør systemer med fordelerskap plassert i vaskerom / toalett

Hovedstoppekran lokalisert i rør-i-rør skap, ikke testet.

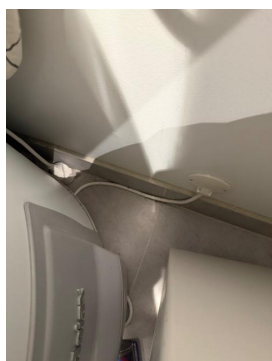
Varmtvannstank på ca. 200 liter er plassert på bad/vaskerom. Tanken er opplyst å være installert i 2017 og fremstår som ny med lav alder i forhold til forventet levetid, som normalt ligger på ca. 15–20 år avhengig av kvalitet og vedlikehold.

Det ble ved befaring ikke registrert synlige tegn til lekkasje, skader eller unormal slitasje. Installasjonen fremstod som funksjonell på befaringstidspunktet.

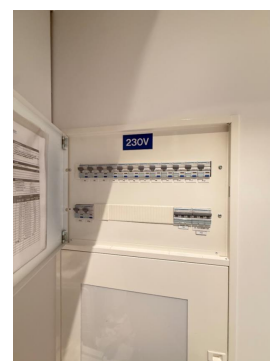
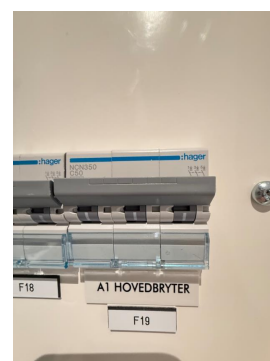
Sikringsskap med automatsikringer på vaskerom.

Det elektriske anlegget ligger i hovedsak skjult i konstruksjonen.
