# Tilstandsrapport

Rekkehus

Breimyra 238, 5134 FLAKTVEIT

Befaringsdato: 09.05.2026

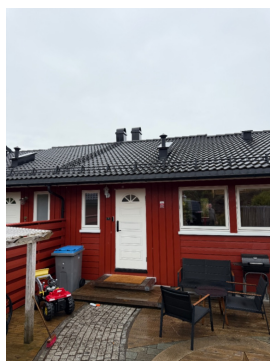
### TG 1 Nedløp og beslag

Systemet er visuelt kontrollert fra tilgjengelige steder ved befaring. Det ble ikke registrert tegn til lekkasjer eller vesentlige deformasjoner ved befaringsstidspunktet, og takvann ledes bort fra bygningen via nedløp og utkast.

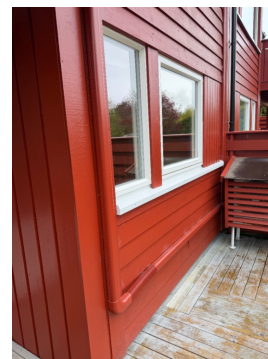
#### Beskrivelse

Veggene har bindingsverkskonstruksjon fra byggeår. Fasade/kledning har stående og liggende bordkledning.

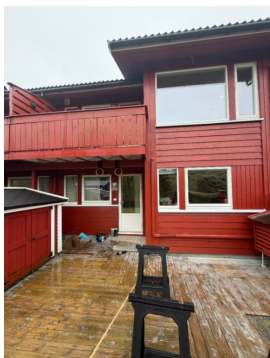
Det anbefales vedlikehold av terrassebord, herunder rengjøring og overflatebehandling. Ved betydelig slitasje bør enkelte bord eller hele terrassegulvet skiftes. Tiltaket vil forbedre utseende, redusere risiko for fliser/splinter og forlenge levetiden.

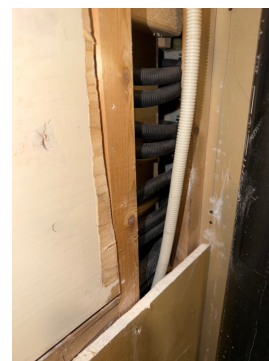
### TG 1 Rom Under Terreng

Gulvet er av furu. Veggene har plater.  
Hulltaking er ikke foretatt.  
Rommet har en konstruksjon som gjør hulltaking unødvendig.

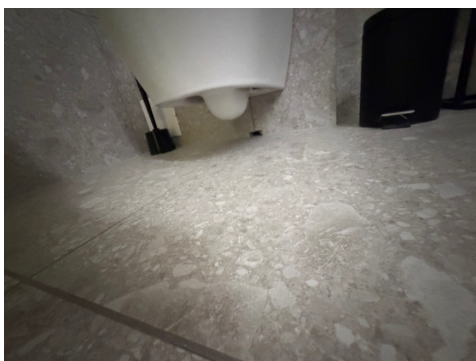
### ! TG 1 Sanitærutstyr og innredning

Rommet har innredning med nedfelt servant, veggmontert toalett og dusjvegg/hjørne.

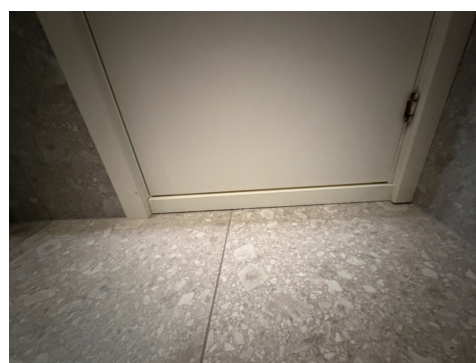
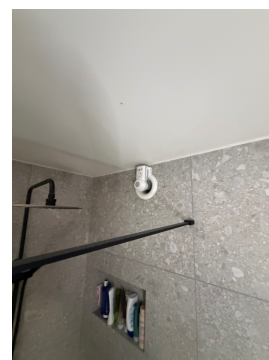
### ! TG 2 Ventilasjon

Det er registrert at baderomsdør har liten eller manglende luftespalte mot gulv. Manglende luftespalte kan redusere luftutskifting i våtrommet og bidra til økt fuktbelastning. Forholdet vurderes som et avvik og gis tilstandsgrad TG2.

- Det bør etableres tilfredsstillende tilluft til våtrom f.eks. luftespalte ved dør e.l.

Det anbefales å etablere tilstrekkelig luftespalte under dørbladet, eventuelt ved justering eller tilpasning av dørblad. Tiltaket vil bidra til bedre ventilasjon og redusere risiko for fuktrelaterte skader i våtrommet.

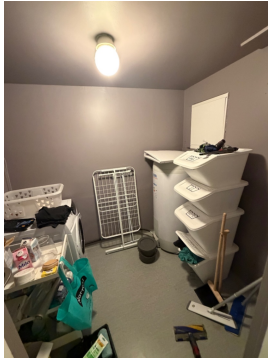
### ! TG IU Tilliggende konstruksjoner våtrom

På grunn av våtrommets utforming er det ikke praktisk mulig å gjennomføre fuktmåling eller hulltaking i områder hvor det erfaringsmessig kan forekomme skader, herunder våtsone mot naboelighet og felles gangareal. I henhold til gjeldende metodikk for tilstandsrapportering (NS 3600) utføres destruktive undersøkelser kun der dette er gjennomførbart uten å skade konstruksjonen eller berøre tilstøtende enheter. Slik undersøkelse er derfor ikke utført.

Det gjøres oppmerksom på at tilstanden inne i konstruksjonen dermed er ukjent, og det kan ikke utelukkes at det foreligger skjulte skader.

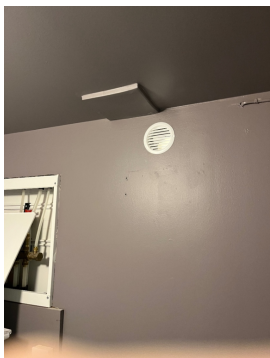
### TG 1 Overflater vegger og himling

Veggene har malte plater. Taket er malt. Vegger i våtrom skal ha vanntett sjikt (membran) i våte soner. Denne typen konstruksjon har i følge Sintef Byggforsk normalt levetid på ca. 15-20 år og tilstandsvurdering er derfor basert på alder, da konstruksjonen har oppnådd mer enn halvparten av forventet levetid. Nevnte forhold medfører økt risiko for lekkasjer som kan føre til fuktproblematikk i konstruksjonen.

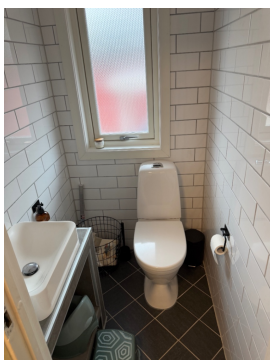
Toalettrommet er innredet med klosett og servant. Overflater på vegger og gulv har nyere utførelse med fliser på vegger og gulv og fremstår som rene og funksjonelle. Det er ikke registrert tegn til fukt eller lekkasje. Balansert ventilasjon.

Toalettrommet gis tilstandsgrad TG1.

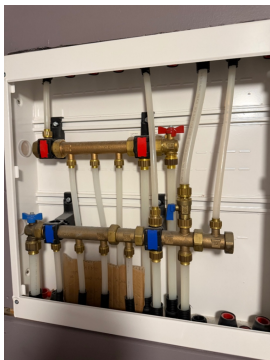
### TG 1 Vannledninger

Innvendige vannledninger er av plast (rør i rør). Det er besiktiget i rørskap.
