# Tilstandsrapport

Enebolig med hybler

Heggemaue 4, 5010 BERGEN

Befaringsdato: 22.09.2025

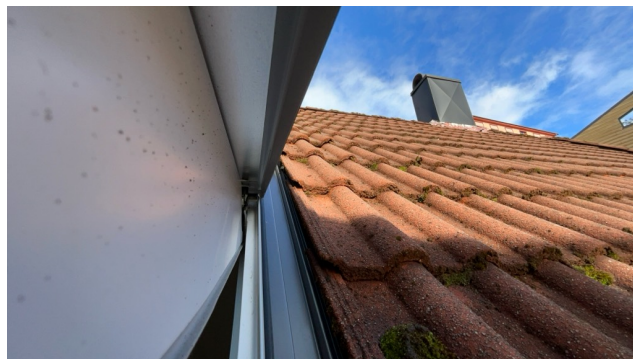
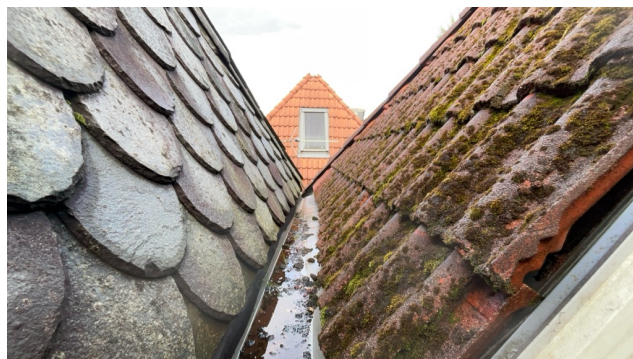
Ytterteking har tegn til utettheter og det er målt høye verdier på sutak ved stikktagning (se tak-konstruksjon/Loft). Sett i sammenheng med svertesopp/fuktmerker etter tidligere utettheter virker

Yttertak er moden for å skiftes.

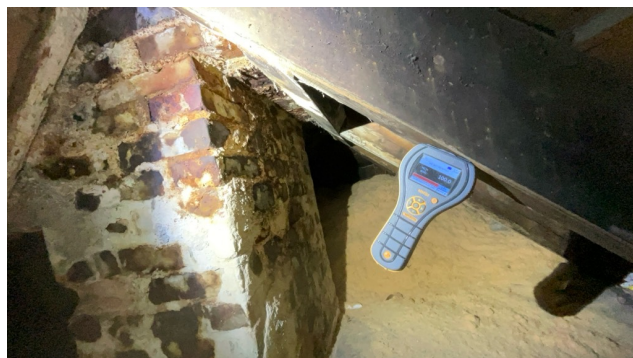
Vi har kostnadsberegnet lokal utskiftning ved skorstein med tanke på at yttertaket skiftes. Det er ikke vurdert inn kostnad for utskiftninger utover dette, men da hele loftet ikke er inspisert må det utføres nøyere undersøkelser for å kartlegge resten av kaldloftet.

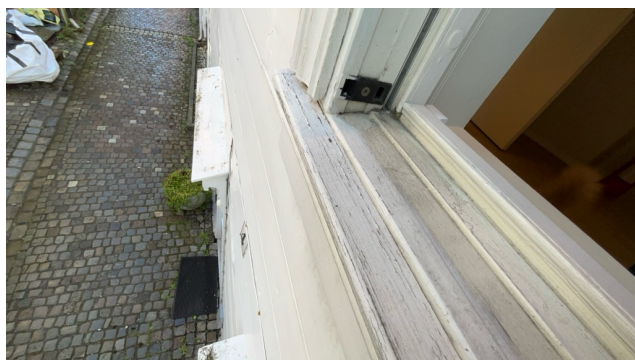
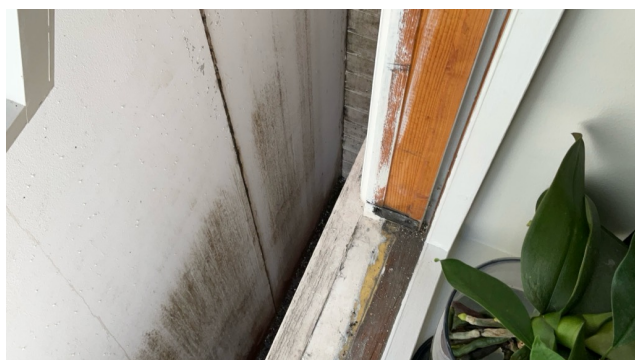
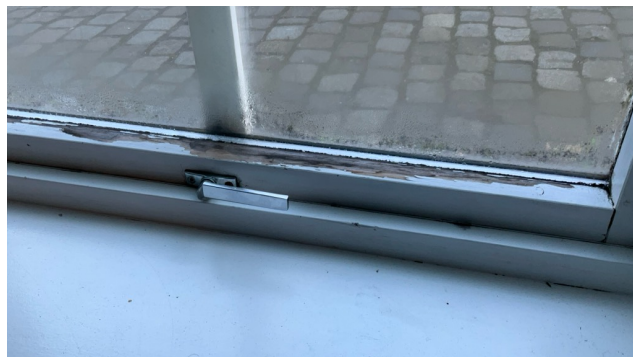
Dersom tiltak ikke gjennomføres, kan det føre til økt varmetap, redusert komfort, fuktskader og ytterligere forringelse av vinduenes tilstand. Isolerglass som er blitt noen år kan begynne å punktere. Det er avgjørende for vedlikehold og behandling for levetid av karmen.

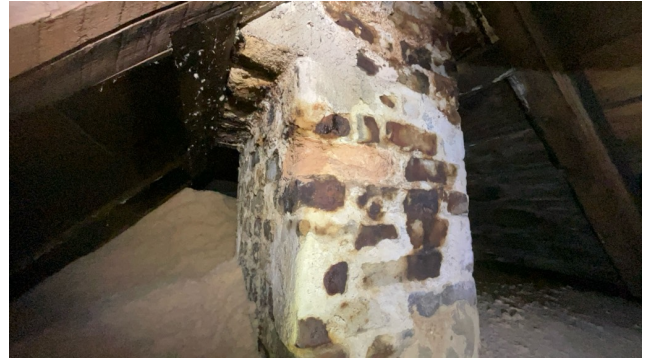
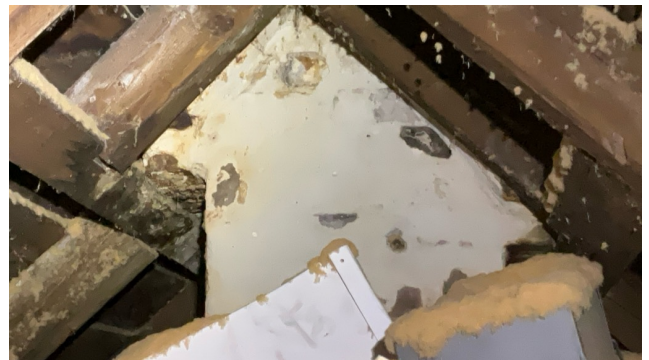
Boligen har 2 x mursteinspiper.  
Ikke registrert ildsteder. Innkasset (teglsteinskorsteiner krever frie sider ved bruk om det ikke er montert nytt røykrør inni).

- Tidspunkt for piperehabilitering nærmer seg.

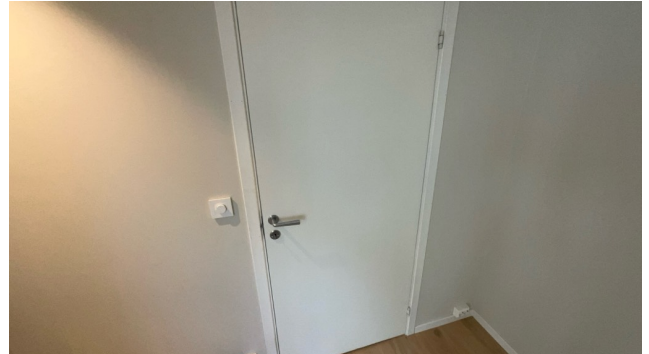
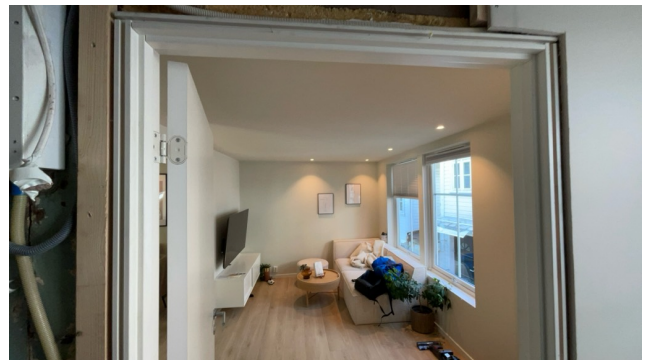
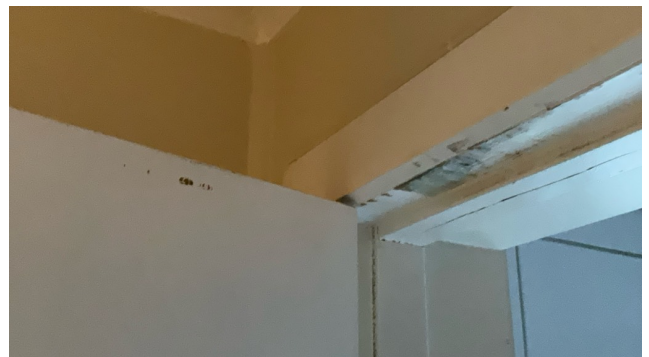
Konsekvensen av å ikke utbedre dette kan være redusert estetisk inntrykk, økt slitasje og mulig forringelse av dørens funksjon over tid.

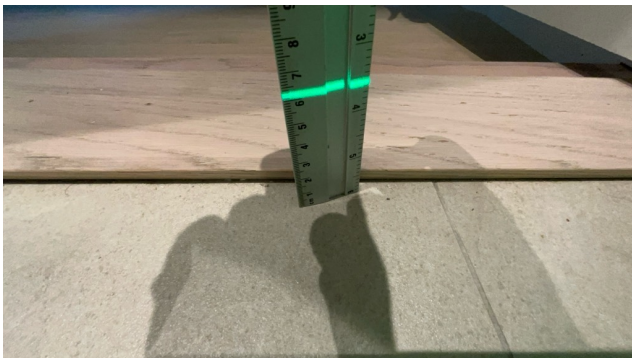
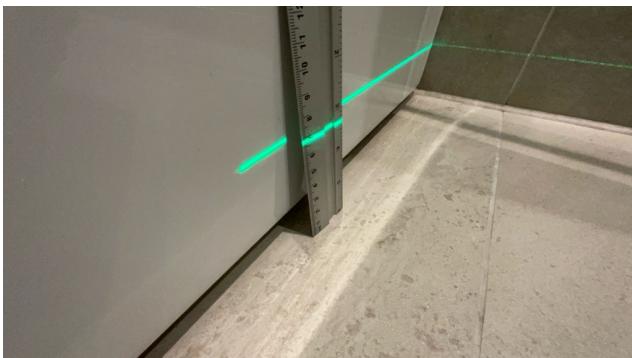
Utilstrekkelig høydeforskjell kan medføre økt fare for fuktskader.

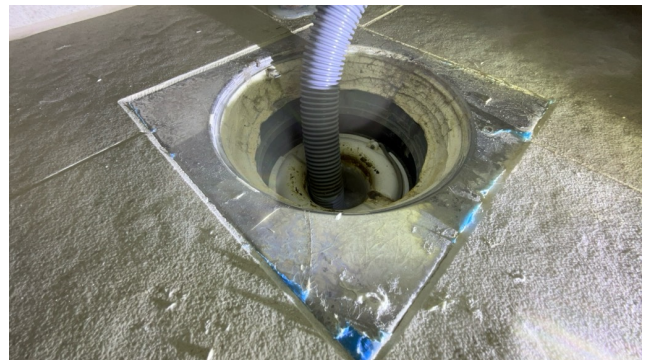
Manglende dokumentasjon og skjult utførelse medfører usikkerhet om arbeidet er fagmessig utført, noe som øker risikoen for lekkasjer og fuktskader i konstruksjonen.

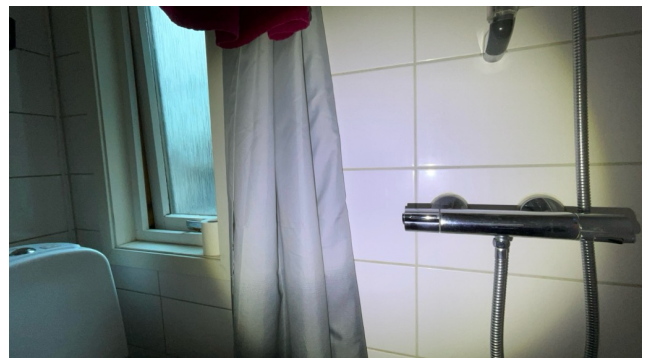
Vinduet er beskyttet mot direkte vannsprut ved dagens bruk, men plasseringen i våtsonen kan føre til vanninntrengning i veggkonstruksjonen og forkorte levetiden til vinduet. Eventuelle tiltak for å begrense fuktpåkjenning bør vurderes.

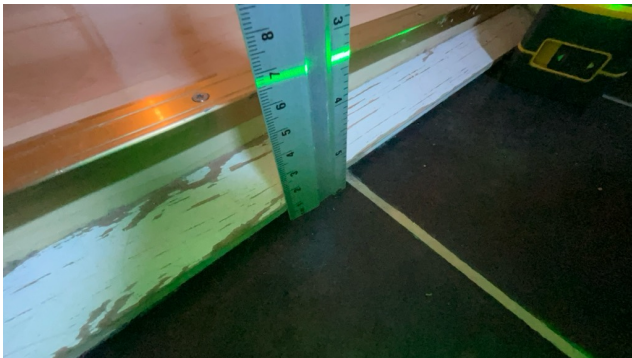
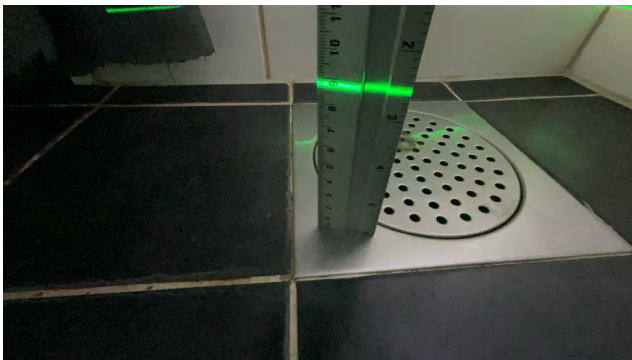
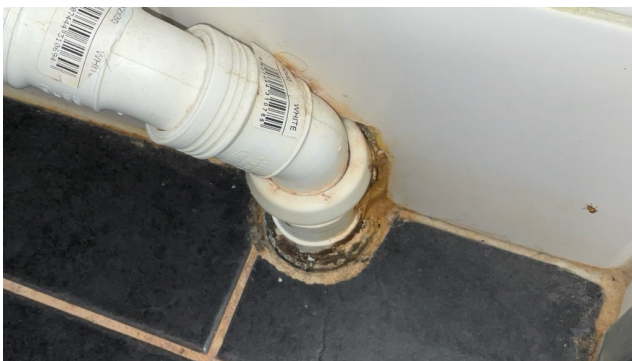
Demontering av list kan vurderes for å innsisere utførelsen, da utilstrekkelig høydeforskjell kan medføre økt fare for fuktskader.

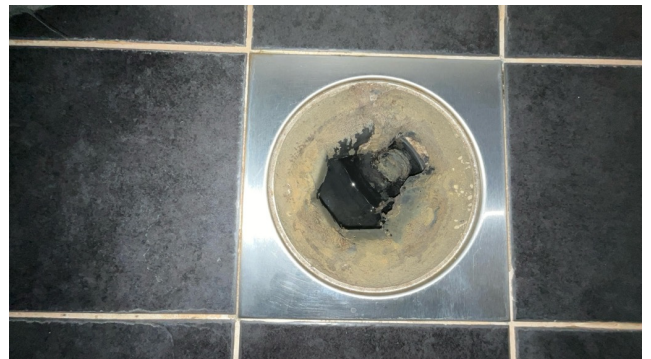
Manglende dokumentasjon og alder på løsningene medfører usikkerhet om tilstand og økt risiko for vannskader.

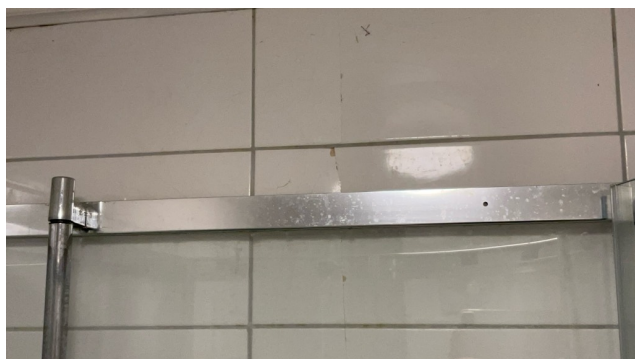
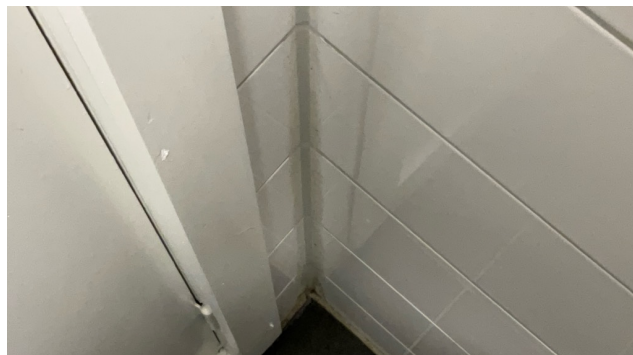
Manglende dokumentasjon gir usikkerhet om utførelsen, noe som ytterligere øker risikoen for skjulte feil og følgeskader.

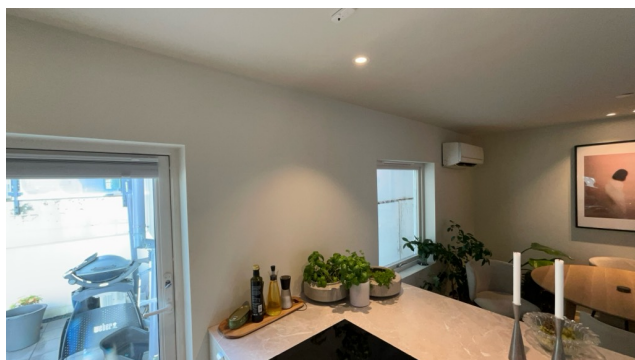
- Uten forsert avtrekk fra kokesonen kan matos og forurensninger fra matlaging spre seg i boligen, noe som blant annet forringer innneklimaet.

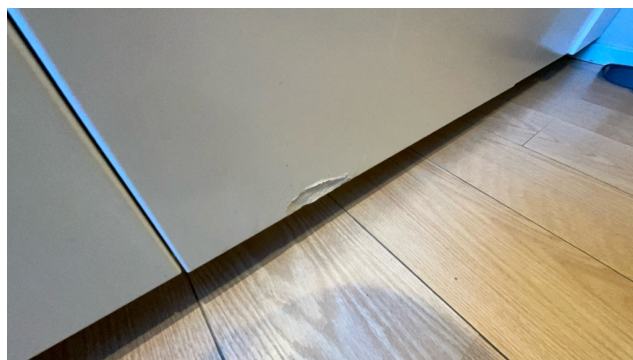
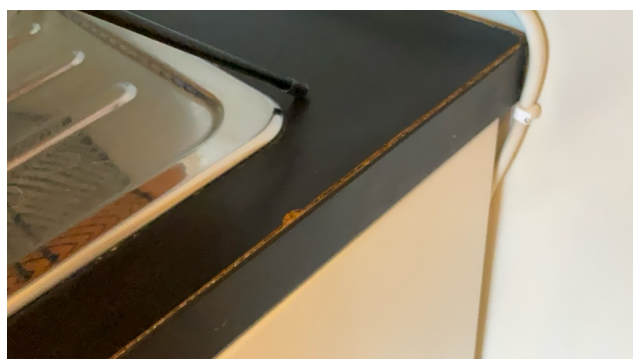
Manglende fuktsikring og komfyrvakt bør utbedres for å redusere risiko for vannskader og brann.

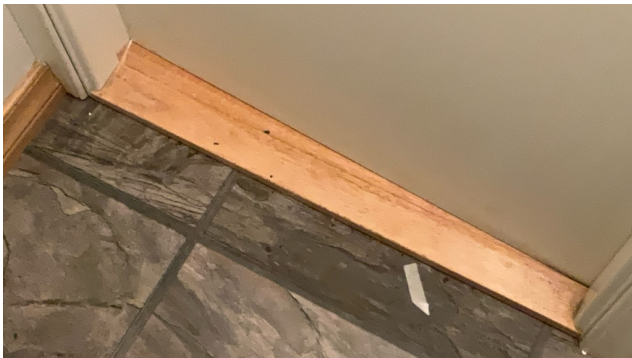
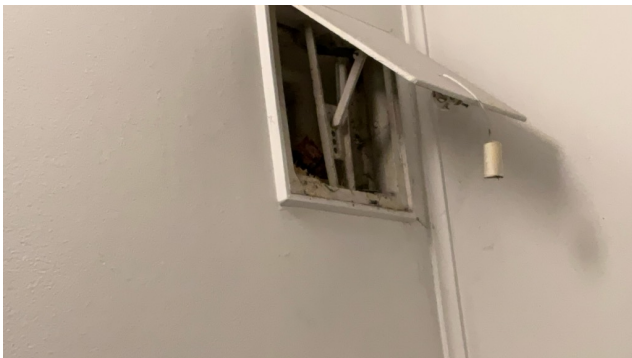
- Toalettrom har kun naturlig avtrekk fra rommet, NS 3600 krever mekanisk avtrekk for å kunne gi TG 0/1.
- Det er avvik:

Elektrisk vifte bør monteres, og det må etableres til-luftspalte under eller på dør (ventil) for å sikre tilstrekkelig ventilasjon. Manglende mekanisk avtrekk og til-luft kan føre til dårlig luftkvalitet og økt risiko for fuktskader.

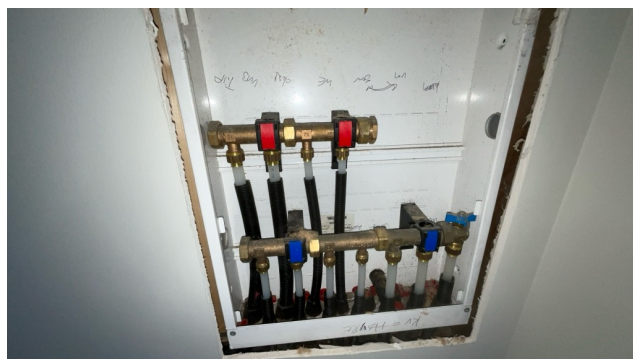
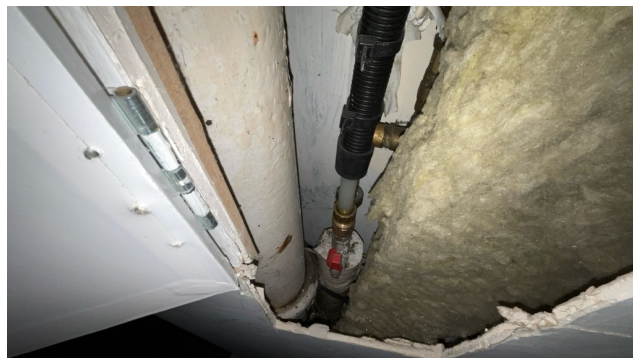
## ! TG 2 Vannledninger

Innvendige vannledninger er av plast (rør i rør). Siklemikke er informert til å være bak badekar (avtapping ved lekkasje i skap). Det meste av rørrettet er skjult og ikke mulighet for visuell kontroll. Rørrnett er ikke trykktestet og er tilstandsvurdert ut fra alder. Det forelå ingen dokumentasjon for utførelsen. Bergen Rørlegger Service Har gjort arbeidet på vann i hoved etasjen hvor alt er byttet ut til rør i rør.

Eldre kobberrør medfører økt risiko for korrosjon, lekkasjer og vannskader, og det anbefales å vurdere utskifting for å redusere denne risikoen.

Det bør innhentes dokumentasjon på utførelsen av røranlegget, samt vurdere tilstand og eventuelt trykkteste anlegget for å avdekke mulige lekkasjer eller svakheter.

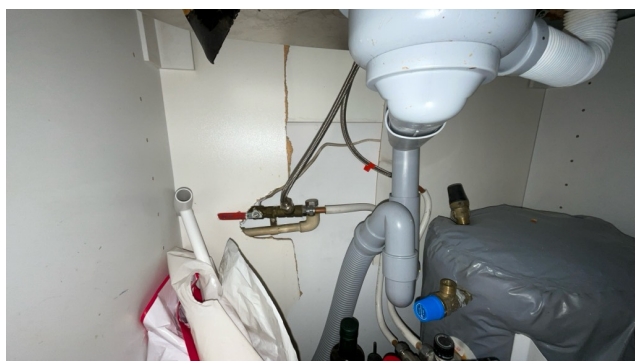
## ! TG 2 Avløpsrør

Det er avløpsrør av støpejern og plast.

Konsekvensen av manglende kontroll og usikkerhet rundt røranleggets tilstand er økt risiko for skjulte lekkasjer eller skader, som kan føre til fukt- og råteskader i tilstøtende konstruksjoner.

Det anbefales å gjennomføre nærmere undersøkelser av det skjulte røropplegget, samt lokalisere eventuell stakeluke for å sikre tilgang ved behov for rensing eller vedlikehold.

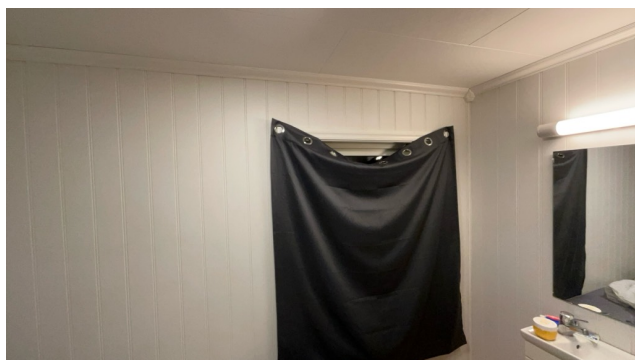
## Ventilasjon

- Det er påvist mangelfull ventilasjon på ett eller flere rom i boligen.

Det bør etableres balansert ventilasjon med tilstrekkelig til-luft i oppholdsrom og avtrekk fra kjøkken og våtrom for å sikre godt innneklima og redusere risiko for fuktskader, kondens og dårlig luftkvalitet. Mangelfull ventilasjon kan føre til økt fuktighet, muggdannelse og helseplager, spesielt for personer med allergi eller astma.

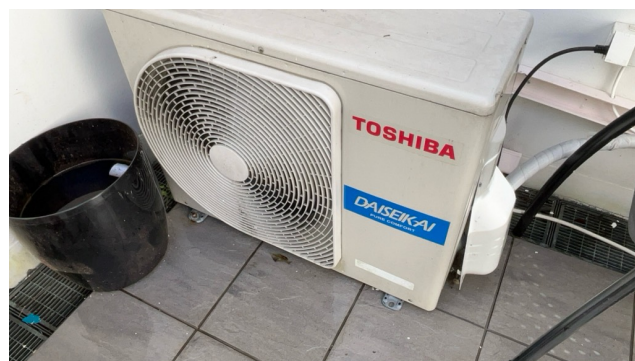
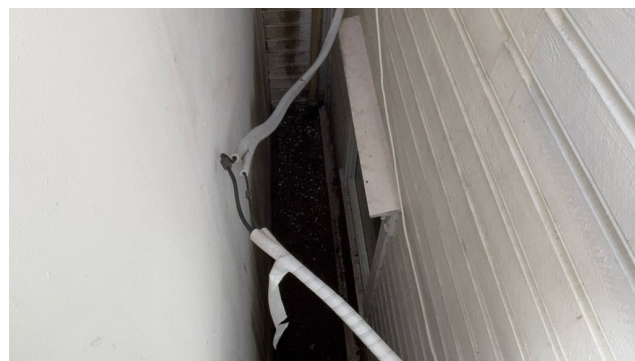
## Varmesentral

Dette vil redusere risikoen for isdannelse ved avriming og hindre varmetap eller skade på rørene, noe som kan påvirke varmepumpens funksjon og levetid.

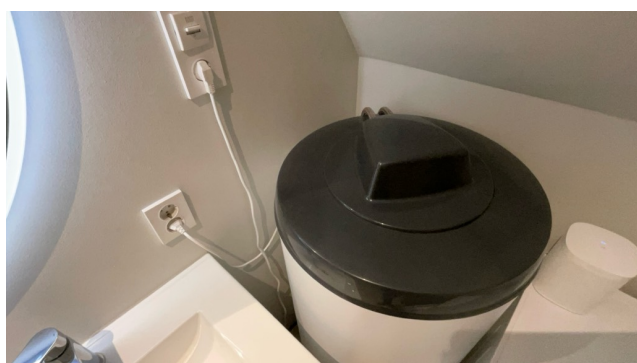
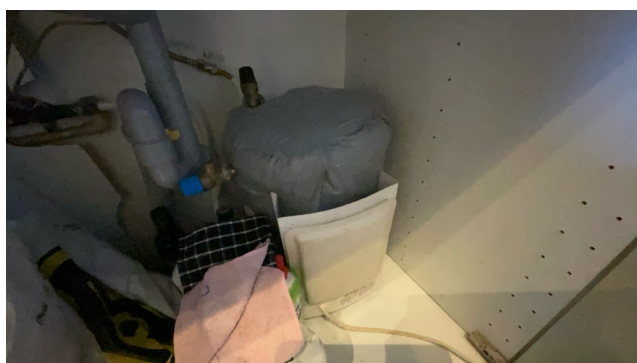
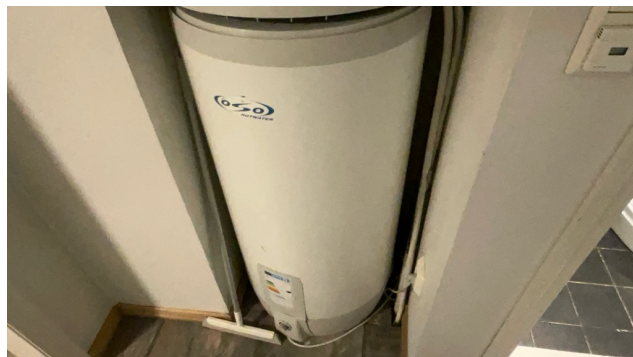
## Varmtvannstank

Varmtvannstank x 2 stk. er på ca. 200 (ny bereder oppe opplyst av eier) og fra 2017 + 20 liter (2005).

Manglende tilfredsstillende el-tilkobling bør utbedres etter gjeldende forskrift for å redusere risiko for brann eller elektriske feil. Eldre varmtvannsbereidere har økt risiko for plutselig svikt og lekkasje, noe som kan medføre vannskader.

Det bør fuktsikres ved berederen, og det anbefales å montere Waterguard med stengeventil for å hindre fuktproblematikk ved eventuell lekkasje.

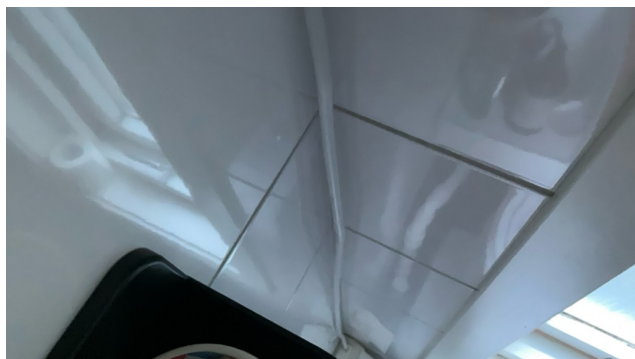
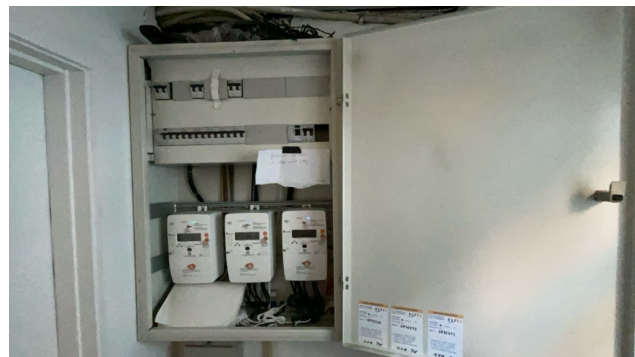
Begrenset med kapasitet opp mot dagens leve-stil og dagens krav. Anlegget har oppgraderinger siden krav til Samsvarserklæring/1999 og dokumentasjon bør framskaffes.

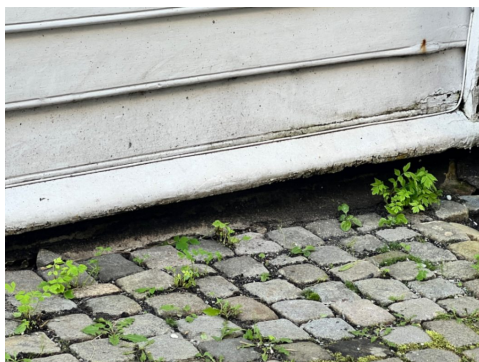
## ! TG 2 Fuktsikring og drenering

- Det mangler, eller på grunn av alder er det sannsynlig at det mangler, utvendig fuktsikring av grunnmuren ved kjeller/underetasje.
- Mer enn halvparten av forventet levetid på drenering er overskredet.

Konsekvensen av manglende eller svekket drenering og fuktsikring er økt risiko for fuktinntrengning i kjeller/underetasje, som kan føre til fuktskader, råte og redusert inneklime.

Det bør gjennomføres ytterligere undersøkelser for å avdekke tilstanden til drenering og eventuell utvendig fuktsikring av grunnmuren.

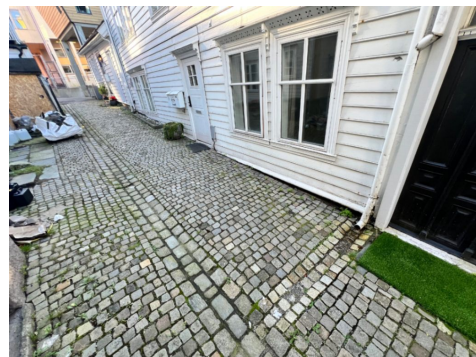
## ! TG 2 Grunnmur og fundamenter

Bygningen har grunnmur i natursteinsmur. Dagens boliger er isolert utvendig på grunnmuren, noe som gir en bedre isolerende effekt samt reduserer risikoen for fuktrelaterte problemer som kan oppstå over tid.

Konsekvensen av utilstrekkelig kontroll er at skjulte skader kan utvikle seg over tid og føre til økte utbedringskostnader eller redusert konstruksjonssikkerhet.

Det anbefales å foreta nærmere undersøkelser av grunnmuren der den er skjult av terreng, for å avdekke eventuelle skader eller fuktproblemer som ikke er synlige ved dagens inspeksjon.

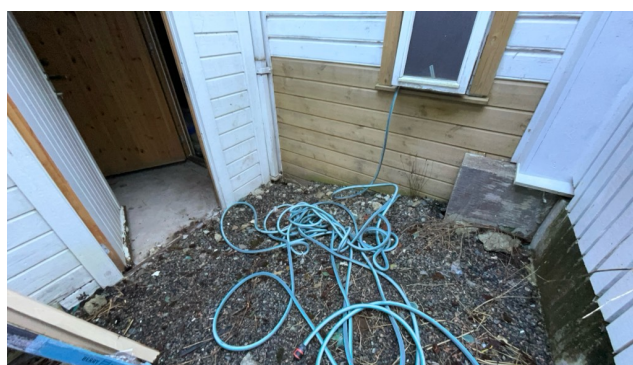
## ! TG 2 Terrengforhold

Terrengforhold rundt bygning er vurdert opp mot bortledning av overflatevann inn mot bygning og fallforhold på terreng mot bolig. Tomten er ikke vurdert opp mot geologiske forhold som kjøpere selv. Det er kum/slukrist i bakgård som krever jevnlig kontroll og rens.

Dårlig fall eller flatt terreng inn mot grunnmur kan føre til vannansamlinger, som igjen kan medføre økt risiko for fuktskader på bygningskonstruksjonen.
