# Tilstandsrapport

Enebolig

Tertnesveien 149, 5114 TERTNES

Oppdragsnr.: 20489-2579

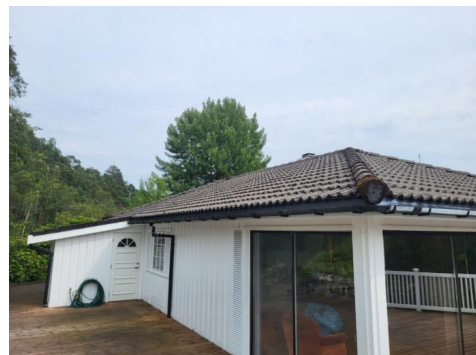
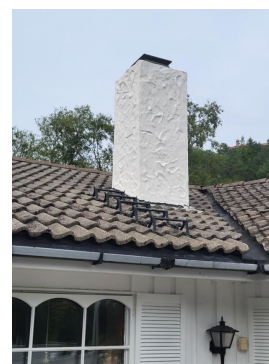
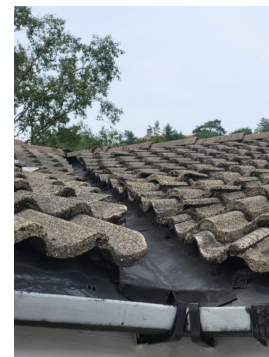
### TG 2 Taktekking

Betongtakstein og stigeirinn til feier, pusset og malt pipe .  
Taket er besiktiget fra bakkenivå, det er visuelt kontrollert for utførelse og eventuelle avvik. Undertak er ikke kontrollert, vurdering er basert på alder.

- Det er påvist sprekker, mose, ujevnheter og andre symptomer på svekkelse.
- Vanntett sjikt på tak er eldre enn 18 år.

- Det anbefales å kontrollere tilstanden nærmere og utbedre eller fornye taktekingen ved behov.
- Jevnlig tilsyn og vedlikehold, lokale tiltak må påregnes på sikt.
- Når vanntette sjikt på tak begynner å bli gamle, øker risikoen for lekkasjer. Dette kan føre til omfattende og kostbare reparasjoner av underliggende konstruksjoner dersom en ikke foretar tiltak på konstruksjonene før dette oppstår.

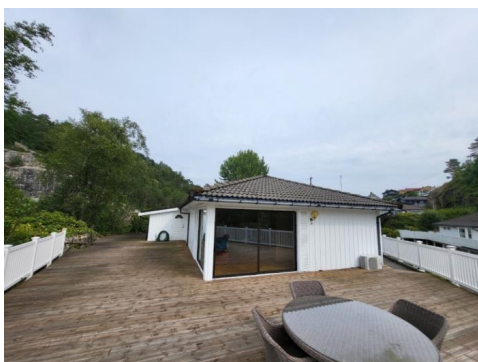
Terrasse på terreng med utgang fra stue. Konstruksjonen er kontrollert for generell slitasje, sikring og eventuelle avvik. Terrassen fremstår som funksjonell med normal bruksslitasje.

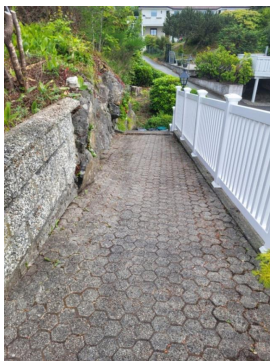
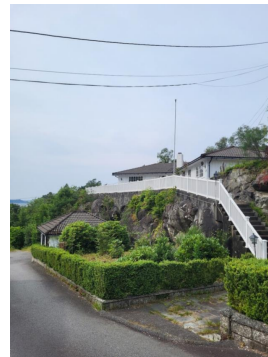
Trapp i betong for utvendig tilkomst

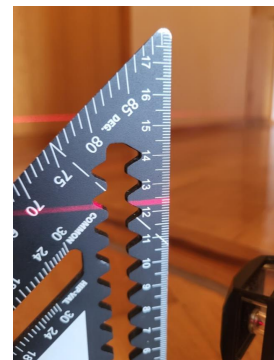
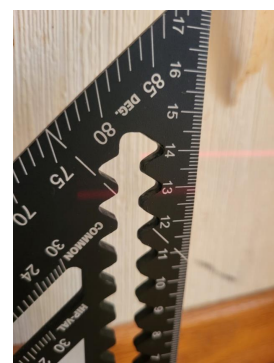
Gulv mot grunn i betong fra byggeår er kontrollert for horisontalt avvik målt med laser. Resultatet tilfredsstiller dagens krav til avvik.

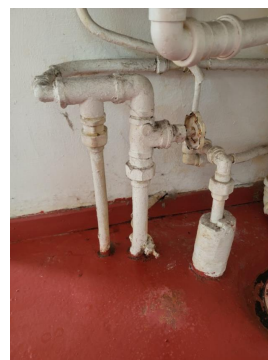
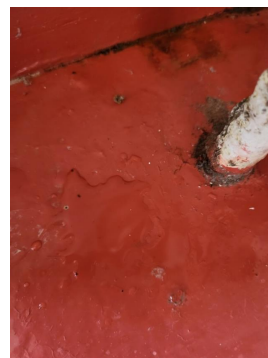
### TG 2 Innvendige vannledninger

- Det anbefales å isolere rørene og forbedre ventilasjonen for å redusere kondensdannelse.
- Det anbefales å planlegge utskifting eller oppgradering av rørsystemet for å sikre videre driftssikkerhet.
- I forbindelse med oppgradering av våtrom vil det være naturlig med utskifting av rør.

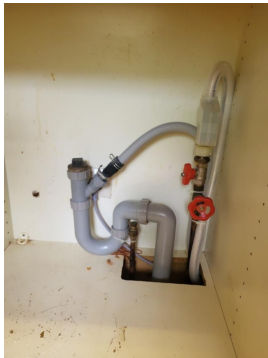
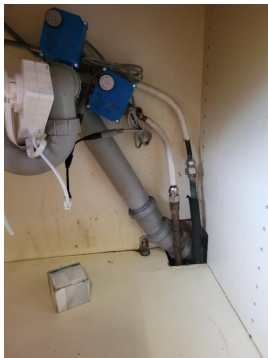
## TG 1 Innvendige avløpsrør

Avløpsrør i plast med ukjent alder.  
Rørene er vurdert med fokus på alder, materialtype, tilgjengelighet og eventuelle tegn til slitasje eller lekkasje.

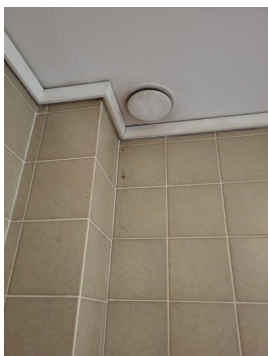
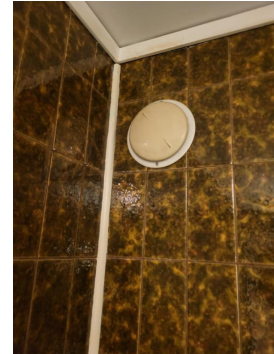
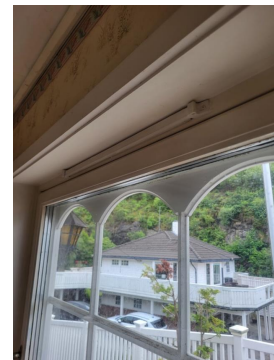
## TG 2 Ventilasjon

- Mangelfull ventilasjon kan føre til dårlig innneklima, opphopning av fukt og risiko for mugg- og kondensproblemer.

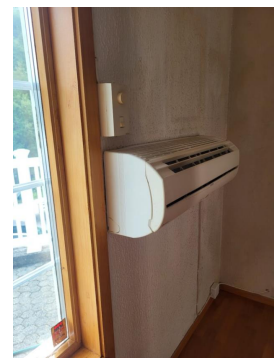
## TG 2 Varmesentral (fyrkjeler, varmepumper, fjernvarme, pelletsanlegg, gasskjeler, osv)

- Det bør utføres service på anlegget.
- Anbefaler service, eventuell utskifting.

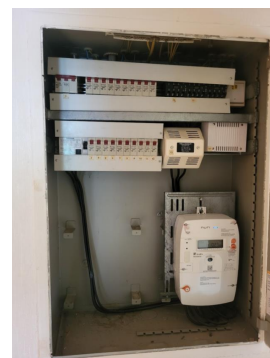
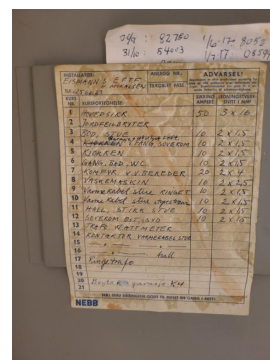
- Det er uklart om det er utført arbeider som skulle hatt samsvarserklæring. Boligen har hatt flere eiere etter 1999, og det finnes ingen oversikt over arbeider på det elektriske anlegget før nåværende eiers eiertid. På grunn av at det er usikkert om alle arbeider er utført av faglærte, anbefales det en kontroll av det elektriske anlegget av kvalifisert elektrofaglig person.
- Behov for kontroll av det elektriske anlegget indikerer usikkerhet rundt tilstand og sikkerhet. Eventuelle feil eller mangler kan medføre økt risiko for brann, elektrisk støt og skade på utstyr. Det elektriske anlegget må kontrolleres av kvalifisert elektrofaglig person. Eventuelle avvik bør utbedres for å sikre en trygg og forskriftsmessig installasjon.

Basert på en enkel vurdering ble det ikke avdekket vesentlige avvik. Det gjøres spesielt oppmerksom på at jeg ikke har fagkompetanse på område, og vurderingen er basert på en enkel gjennomgang av tilgjengelig dokumentasjon og tilgjengelige deler av installasjonen.

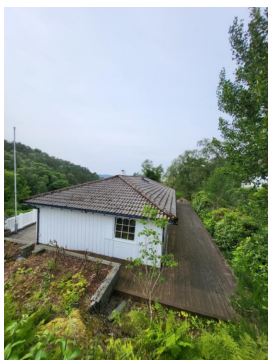
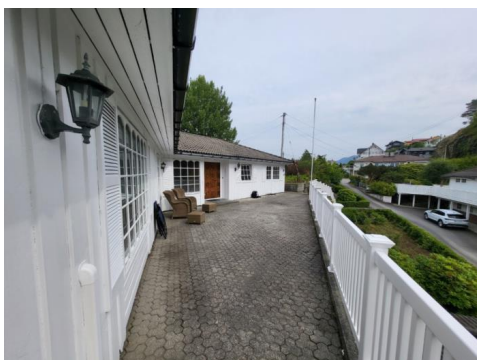
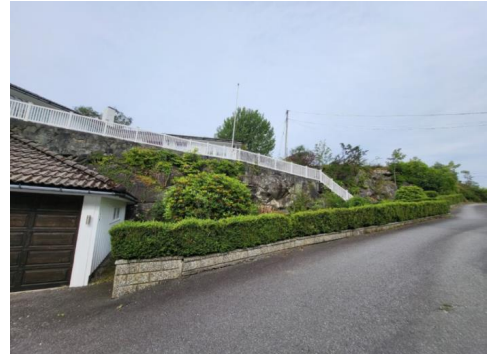
Terreng på eiendommen er relativt bratt, men flatt rundt boligen, opparbeidet med platning og belegningsstein ved inngang. Naturtomt rundt.
