# Tilstandsrapport

Rekkehus

Storetveitvegen 90 F, 5072 BERGEN

Befaringsdato: 16.12.2025

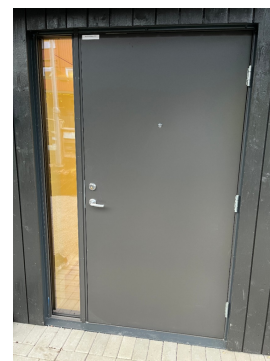
### ! TG 0 Dører

Bygningen har malt hovedytterdør fra Swedoor og skyvebalkongdør i malt tre fra Norgesvinduet. Sameiets vedlikeholdsplikt omfatter denne bygningsdelen.

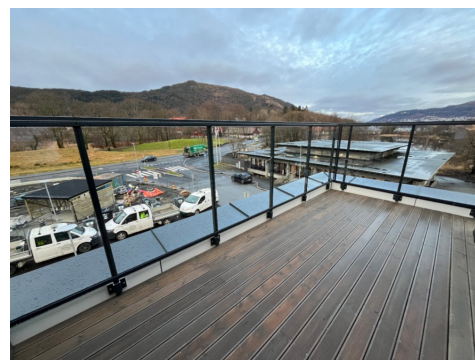
### ! TG 0 Takterasse - 11.3m2

Takterasse med tilkomst via stue. Møre royal terrassebord, Glassrekkverk.

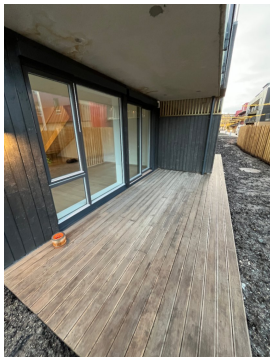
### ! TG 0 Terrasse - 14m2

Terrasse på bakkeplan med utvendig tilkomst og innvendig tilkomst via stue/kjøkken. Møre Royal terrassebord.

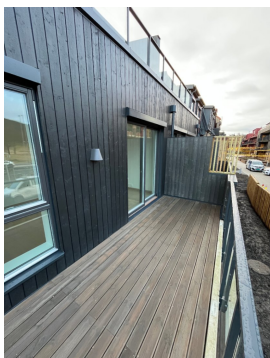
Balkong i 2 etasje, tilkomst via tv-stue. Møre royal terrassebord, Glassrekkverk.  
Takterrasse med tilkomst via stue. Møre royal terrassebord, Glassrekkverk.  
Det er reklamert på sprekker i 2 glass i rekkverket. Dette blir utbedret av utbygger.

## ! TG 0 Balkong - 10.5 m2

Balkong i 2 etasje, tilkomst via tv-stue. Møre royal terrassebord, Glassrekkverk.

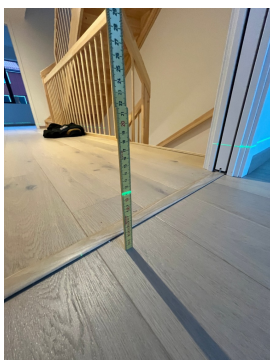
## ! TG 0 Etasjeskille/gulv mot grunn

Etasjeskiller er av betongdekke.

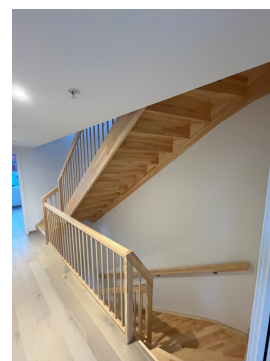
## ! TG 0 Innvendige trapper

Boligen har lakkert tretrapp.

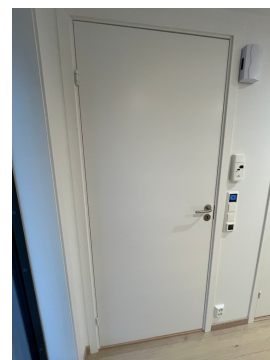
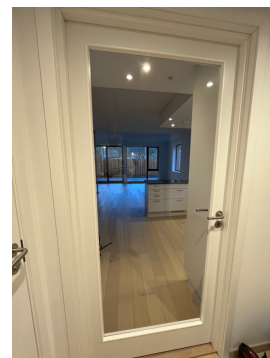
## ! TG 0 Innvendige dører

Malte glatte dører, glass dør fra gang til stue/kjøkken. Skyvedør til tv-stue og soverom i 2 etasje. Hvitpigmentert dørterskel.

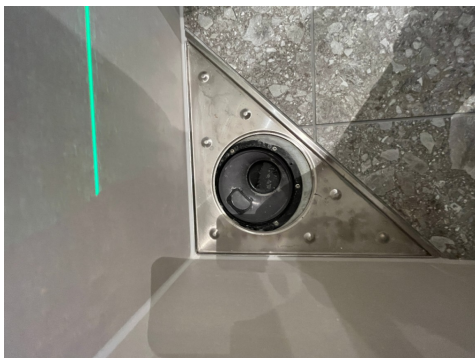
#### ! TG 0 Sluk, membran og tettesjikt

Baderommene er levert som prefabrikkerte badekabiner. Disse er levert av Probad. Det er plastsluk og smøremembran med dokumentert utførelse.

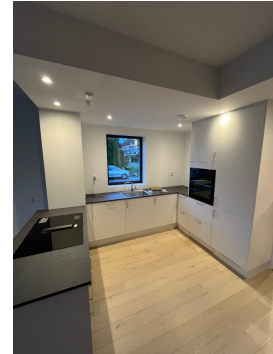
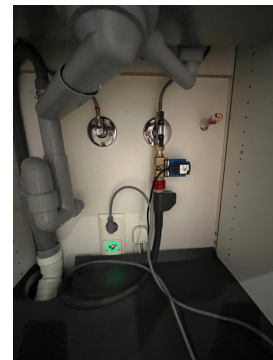
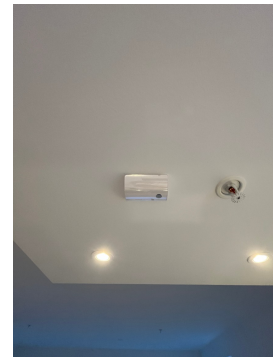
### ! TG 0 Overflater og innredning

Sigdal Kjøkken innredning med glatte fronter. Benkeplaten er av laminat. Det er kjølfrysenskap, oppvaskmaskin, platetopp, stekeovn, vannstoppsystem og komfyrvakt.

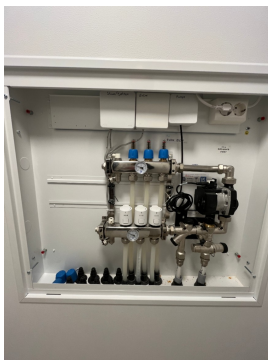
## ! TG 0 Vannbåren varme

Vannbåren gulvvarme 1 etasje i stue/kjøkken og gang.

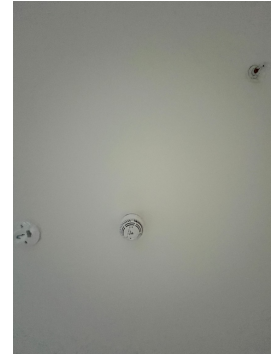
## ! TG 0 Utstyr for varsling og slukking av brann

Alle leiligheter sprinkles, det er synlige sprinkelhoder. Fulldekkende automatisk brannvarslingsanlegg med multidetektorer og røykdetektorer.

1. Er det mangler for brannslukningsutstyr i boligen iht. forskriftskrav på søknadstidspunktet, men minst Byggeforskrift 1985?  
**Nei Nytt brannslukningsapparat.**
2. Er det skader på brannslukningsutstyr eller er apparatet eldre enn 10 år?  
**Nei datert 2025**
3. Er det mangler på røykvarsler i boligen iht. forskriftskrav på søknadstidspunktet, men minst Byggeforskrift 1985?  
**Nei I henhold til dagens krav.**
4. Er det skader på røykvarslere?  
**Nei Ingen avvik registrert.**
