# Tilstandsrapport

Enebolig

Tryms veg 23, 5221 NESTTUN

Befaringsdato: 24.03.2026

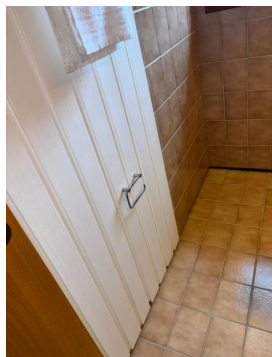
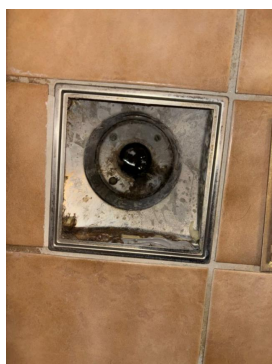
## 01 ETASJE > BAD

### ! TG IU Tilliggende konstruksjoner våtrom

- Manglende oppgradering av våtrommet medfører høy risiko for at konstruksjonene ikke vil tåle vanlig bruk av vann eller lekkasjer. Selv om det er dusjkabinett, er det fortsatt en betydelig risiko for at våtrommets konstruksjoner ikke tåler lekkasjer. Dette kan føre til fuktskader på tilstøtende konstruksjoner.

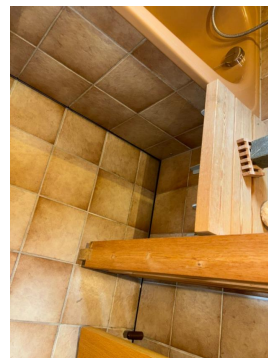
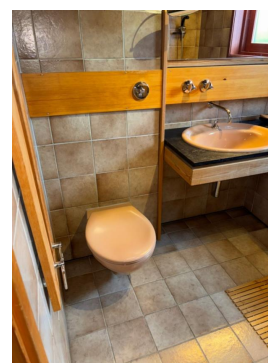
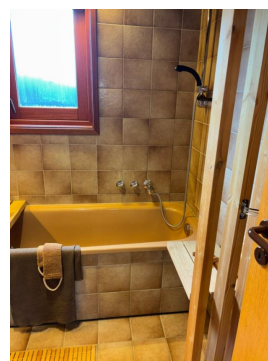
## 01 ETASJE > BAD 2

### ! TG IU Tilliggende konstruksjoner våtrom

Rommet utsettes ikke for bruksbelastning, men ved mulig lekkasjen kan de bli utsatt for fuktighet.

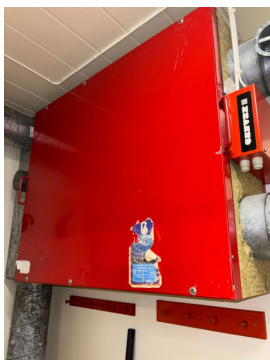
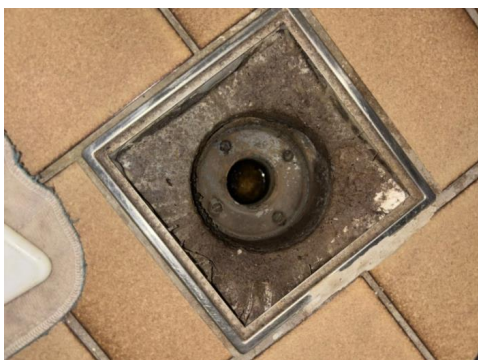
## 01 ETASJE > TEKNISK ROM

## ! TG IU Tilliggende konstruksjoner våtrom

- Det må gjøres nærmere undersøkelser. Manglende membran/tettesjikt medfører risiko for lekkasjer og fukt i konstruksjonen.
- Overvåk tilstanden jevnlig. For å få tilstandsgrad 0 eller 1 må slukløsningen skiftes ut og sannsynligvis må også membransjiktet skiftes/utbedres. Det er imidlertid vanskelig å si noe om tidspunktet for når dette er nødvendig.
